改善箇所説明図

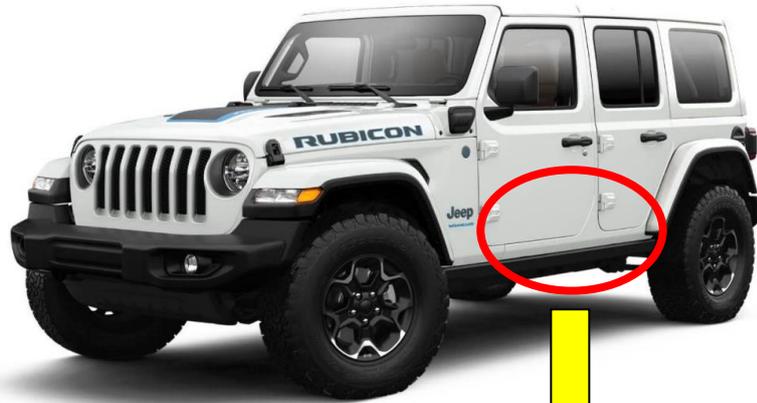
不具合発生箇所

ハイブリッド制御モジュールにおいて、プログラムが不適切なため、冷却水温が -16°C 以下でガソリンエンジンが停止してモーター走行する場合に、デフロスターから温風が出ない。このため、フロントウィンドシールドの氷結が速やかに除去できず、前方視界の確保に支障が生じるおそれがある。

全全車両、ハイブリッド制御モジュールのプログラムを対策仕様に更新する。

識別 : 運転者席側ドアロック・ストライカ付近に当該改善対策の識別ステッカを貼付する。
