改善箇所説明図

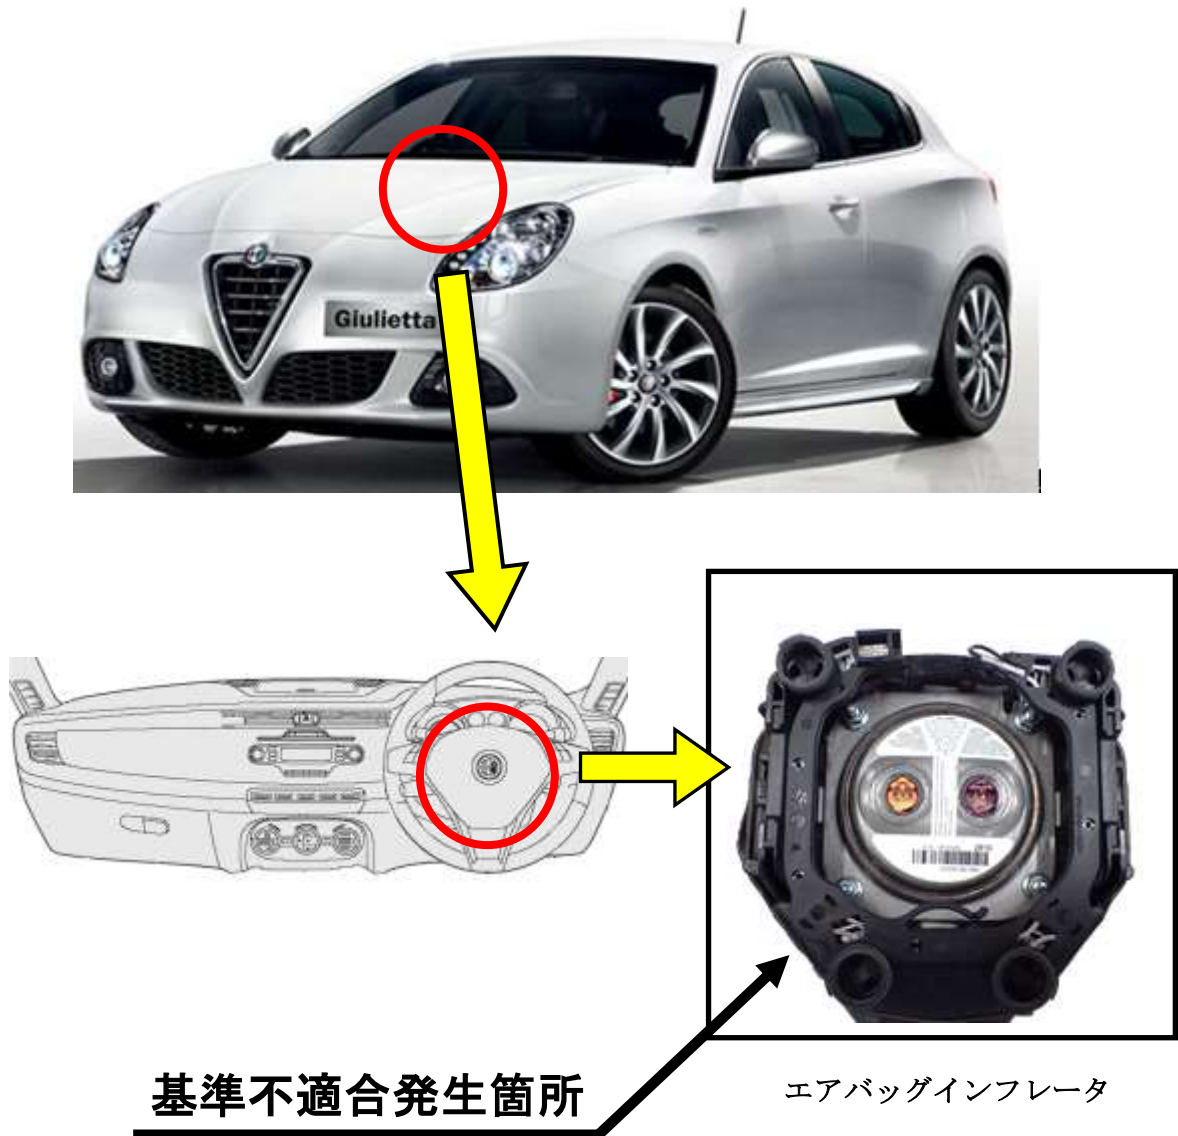
運転者席側の2段式エアバッグ装置において、当該装置のインフレーター(膨張装置)の製造が不適切なため、2段目のガス発生剤が設計通りに充填されていないものがある。そのため、衝突時に2段目のエアバッグが展開せず、最悪の場合、運転者が過度の負傷を負うおそれがある。

全車両、運転者席側エアバッグインフレーターを良品に交換する。

識別：フロント右側席ドアストライカ上部固定ボルト頭部に黄色ペイントを塗布する。
