改善箇所説明図

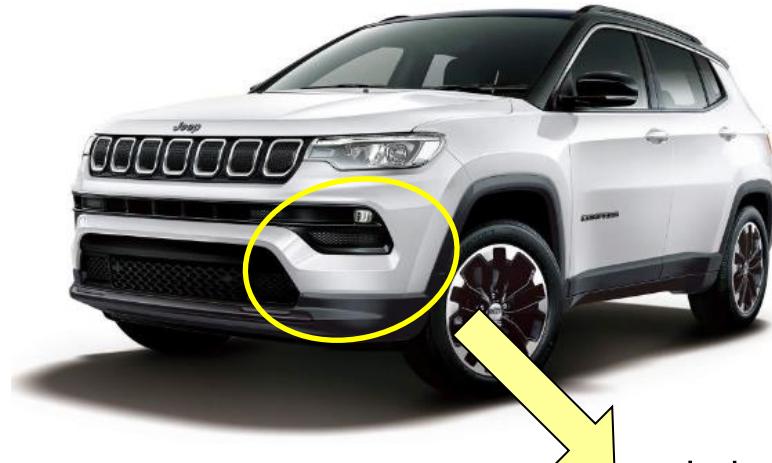
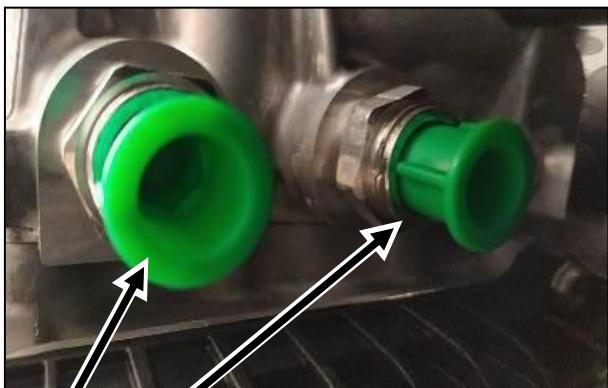
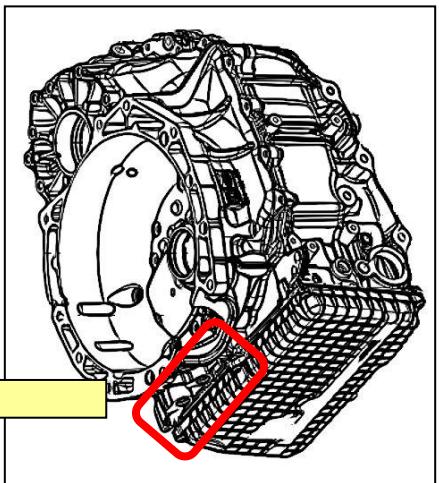
オイルクーラーホースの接続部

基準不適合部位

オートマチックトランスマッisionにおいて、製造管理が不適切なため、オイルクーラーホースに接続されずに保護キャップで塞がれているものがある。そのため、トランスマッisionオイルが十分に冷却されず、トランスマッision温度警告灯が点灯し、最悪の場合オイルクーラーホースの接続部の保護キャップが外れ、オイルが漏れる恐れがある。

全車両、オートマチックトランスマッisionを点検し、オイルクーラーホースが接続されていない場合は、オイルクーラーホースを接続する。

識別 : 運転者席側ドアロック・ストライカ付近に当該リコールの識別ステッカを貼付する
