改善箇所説明図

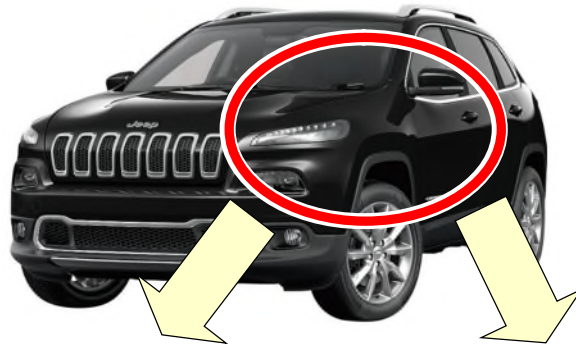
パワートランスファーユニットにおいて、制御プログラムが不適切なため、不整地における過負荷走行を行うなどにより当該ユニットが故障した際にセーフモードが機能せず、警告灯の点灯なく前輪に動力が伝達されず走行不能になるとともに、パーキングロックが効かなくなるおそれがある。

全車両、パワートランスファーユニットに関わる制御プログラムを、セーフモード機能を追加した対策プログラムに書き換える。

(追加されるセーフモード機能)

当該故障時に、①警告灯を点灯させ、駆動方式をAWDに切替えて走行を維持させる、②Pポジションに操作した際、パーキングブレーキが連動する。
