改善箇所説明図

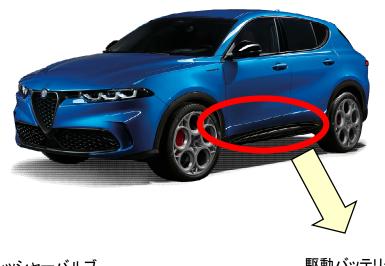
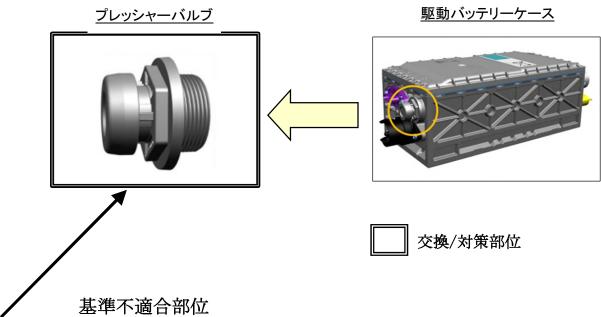
駆動バッテリーケースのプレッシャーバルブにおいて製造管理が不適切なため、プレッシャーバルブの耐水性能が不十分なものがある。そのため、バッテリーケース内が浸水すると、内部のバッテリーモジュールが短絡し、火災に至るおそれがある。。

全車両、駆動バッテリーケースの製造番号を確認し、該当する場合は、駆動バッテリーアッセンブリーを良品に交換する。
