# 改善箇所説明図

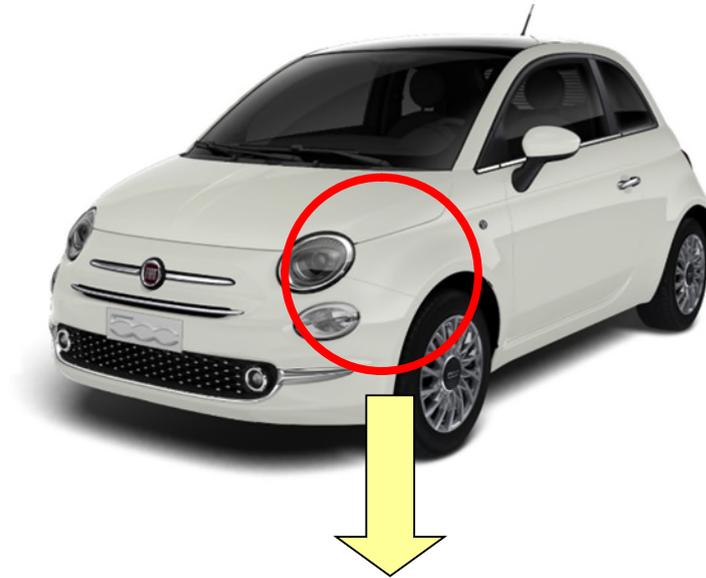
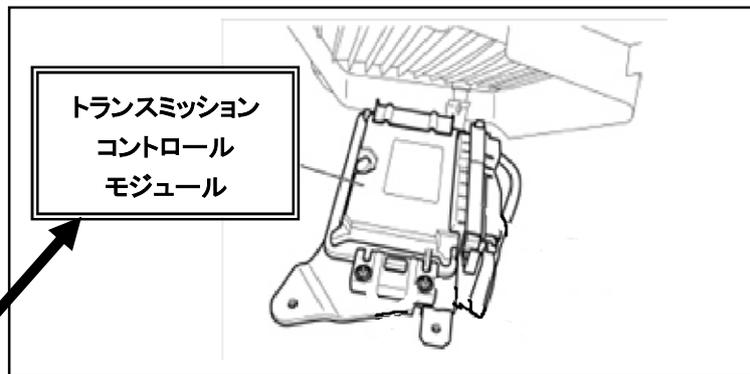
**基準不適合部位**

トランスミッションコントロールモジュールにおいて、ソフトウェア設計時の検証が不十分であったため、自動変速による減速時、3速から2速へのダウンシフトで2速に入らない場合がある。このため、セーフモードによりギアがニュートラルに固定され、警告灯が点灯して、走行できなくなるおそれがある。

全車両、トランスミッションコントロールモジュールのソフトウェアを対策プログラムに書き替える。

識別 : 運転者席側ドアロック・ストライカ付近に当該リコールの識別ステッカを貼付する。
