# 改善箇所説明図

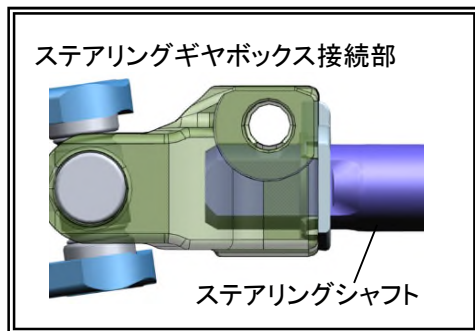
接続部

かじ取り装置において、製造管理が不適切なため、ステアリングシャフトがギヤボックス接続部の所定位置まで挿入されない状態で組立てられたものがある。そのため、接続部の固定が不十分となり、そのままの状態で使用を続けるとステアリングシャフトが外れ、操舵不能になるおそれがある。

全車両、ステアリングシャフトとステアリングギヤボックスの接続部を点検し、不適切な場合は、ステアリングシャフト接続に関わる部品を交換する。
