改善箇所説明図

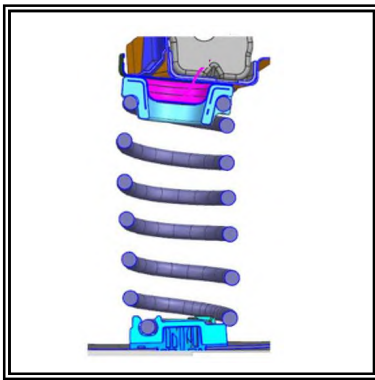
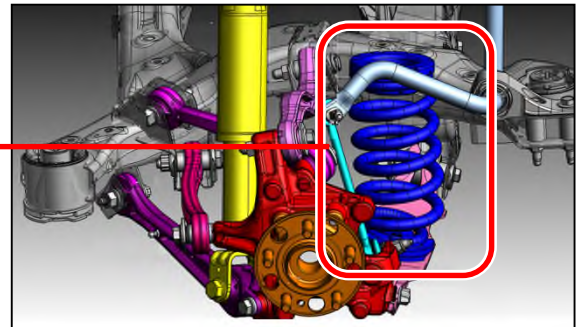
リヤコイルスプリング(左右)

基準不適合部位

リヤ緩衝装置

緩衝装置において、製造管理が不適切なため、リヤコイルスプリングの組付けが不十分なものがある。そのため、そのまま使用を続けるとコイルスプリングが脱落して車高が低下し、走行安定性が損なわれ、脱落した部品によって、他の交通の安全が損なわれるおそれがある。

全車両、リヤコイルスプリングの組付けを点検し、不適切な場合は、リヤコイルスプリングの上下台座を交換する。
