改善箇所説明図

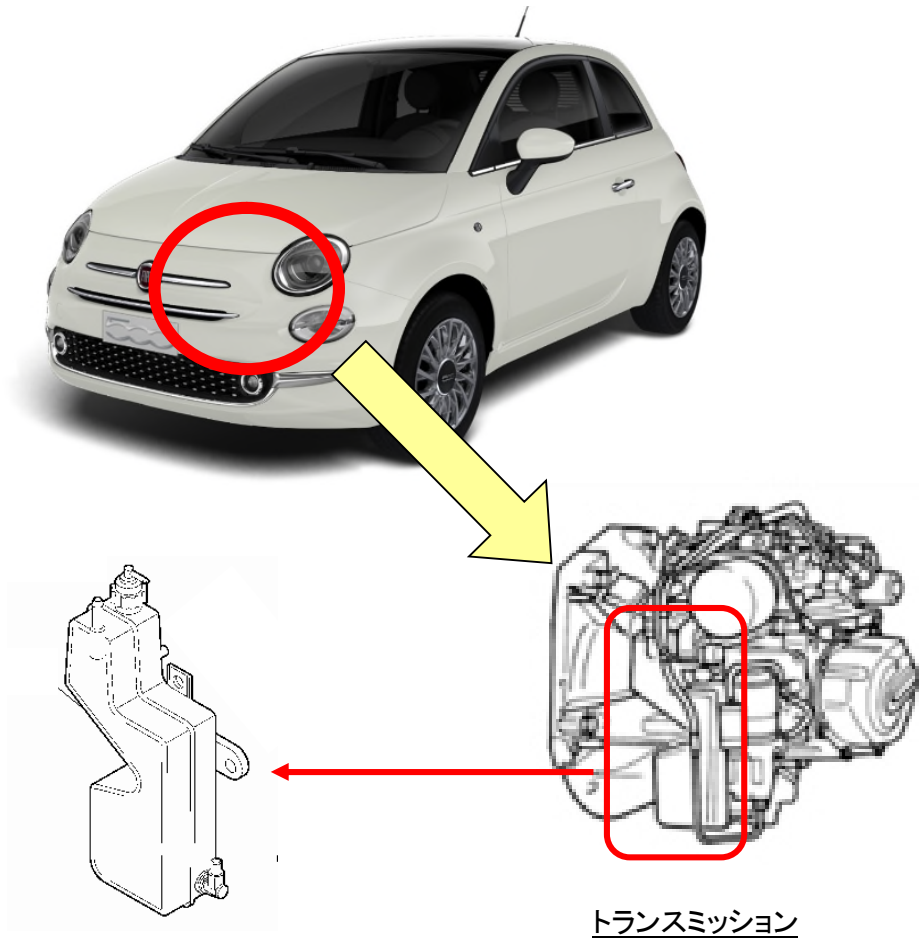
基準不適合部位

トランスミッション(デュアロジック)において、製造工程が不適切だったため、オイルリザーバータンクのホース差込口が製造工程で損傷したものがある。このため、オイルが洩れて警告灯が点灯すると共にギアがニュートラルに固定され、走行できなくなるおそれがある。

全車両、オイルリザーバータンクのホース差込口を点検し、オイル洩れや差込口の損傷がある場合は、リザーバータンクとホースを良品に交換する。
