改善箇所説明図

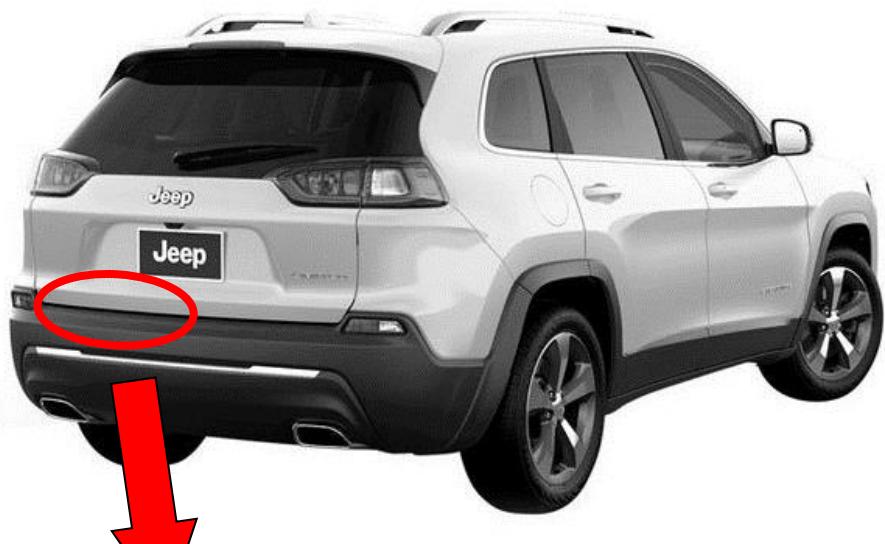
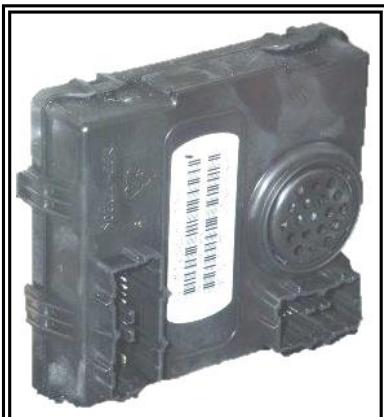
パワーリフトゲートコントロールモジュール

基準不適合部位

バックドアのパワーリフトゲートコントロールモジュールの防水設計が不適切なため、雨水等がリヤゲート開口部内を伝わり、当該モジュールの接続端子部に浸入することがある。そのため、接続端子部が短絡し、最悪の場合、車両火災に至るおそれがある。

全車両、パワーリフトゲートコントロールモジュールをバックドア開口部下部から左側上部に移設して防水シートを装着する。なお、パワーリフトゲートコントロールモジュールのコネクターを点検し、錆がある場合はパワーリフトゲートコントロールモジュール及びコネクターを新品に交換する。
