改善箇所説明図

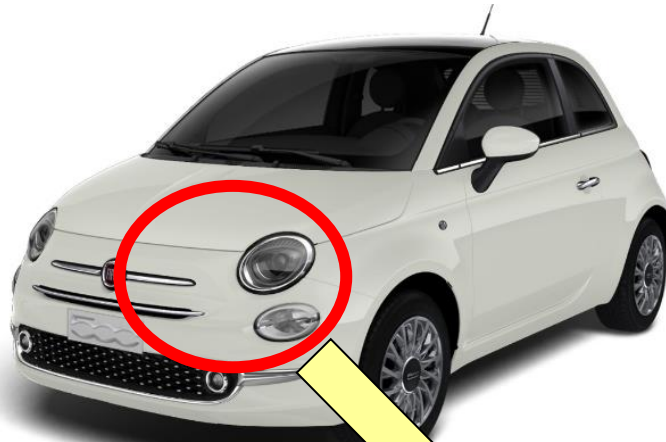
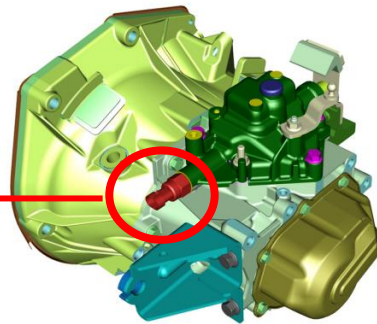
リバースギアスイッチ

トランスミッション

基準不適合部位

リバースギアスイッチにおいて、内部部品の組付け不良のため、ギアをリバースにした際にスイッチが適切に作動しないことがある。そのため、後退灯が点灯せず、メーターに警告メッセージが表示され、また、後方カメラとパーキングセンサーが作動しないおそれがある。

全車両、リバースギアスイッチに刻印されている製造番号を確認し、不具合品に該当する場合は良品に交換する。

識別 : 運転者席側ドアロック・ストライカ付近に当該リコールの識別ステッカを貼付する。
