改善箇所説明図

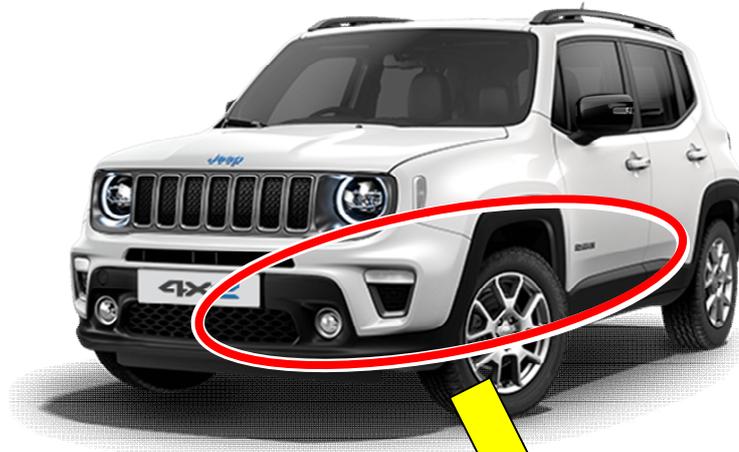
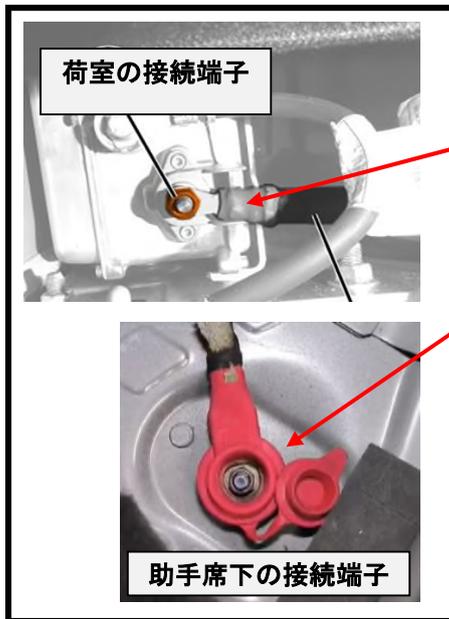
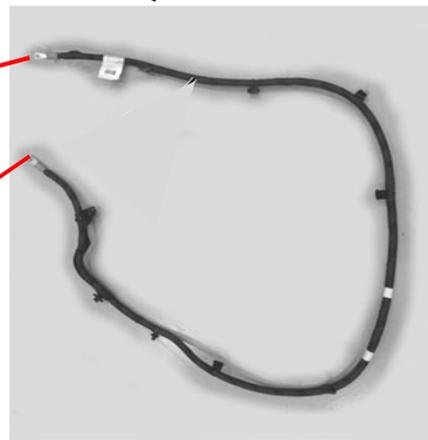
12V バッテリー充電用リアケーブル

12V バッテリー充電用リアケーブルにおいて、製造工程が不適切なため、接続端子の締め付けが不十分なものがある。そのため、12V バッテリーへの充電が行われず、走行中にエンジンが停止するおそれがある。また、助手席下の接続端子が過熱し、端子カバー及び周辺部位が溶損するおそれがある。

全車両、12V バッテリー充電用リアケーブルの接続端子の取付ナットを規定トルクで締め付ける。また、助手席下の接続端子のカバーを点検し、焼けた痕跡がある場合は、12V バッテリー充電用リアケーブルを新品に交換する。
