## 改善箇所説明図

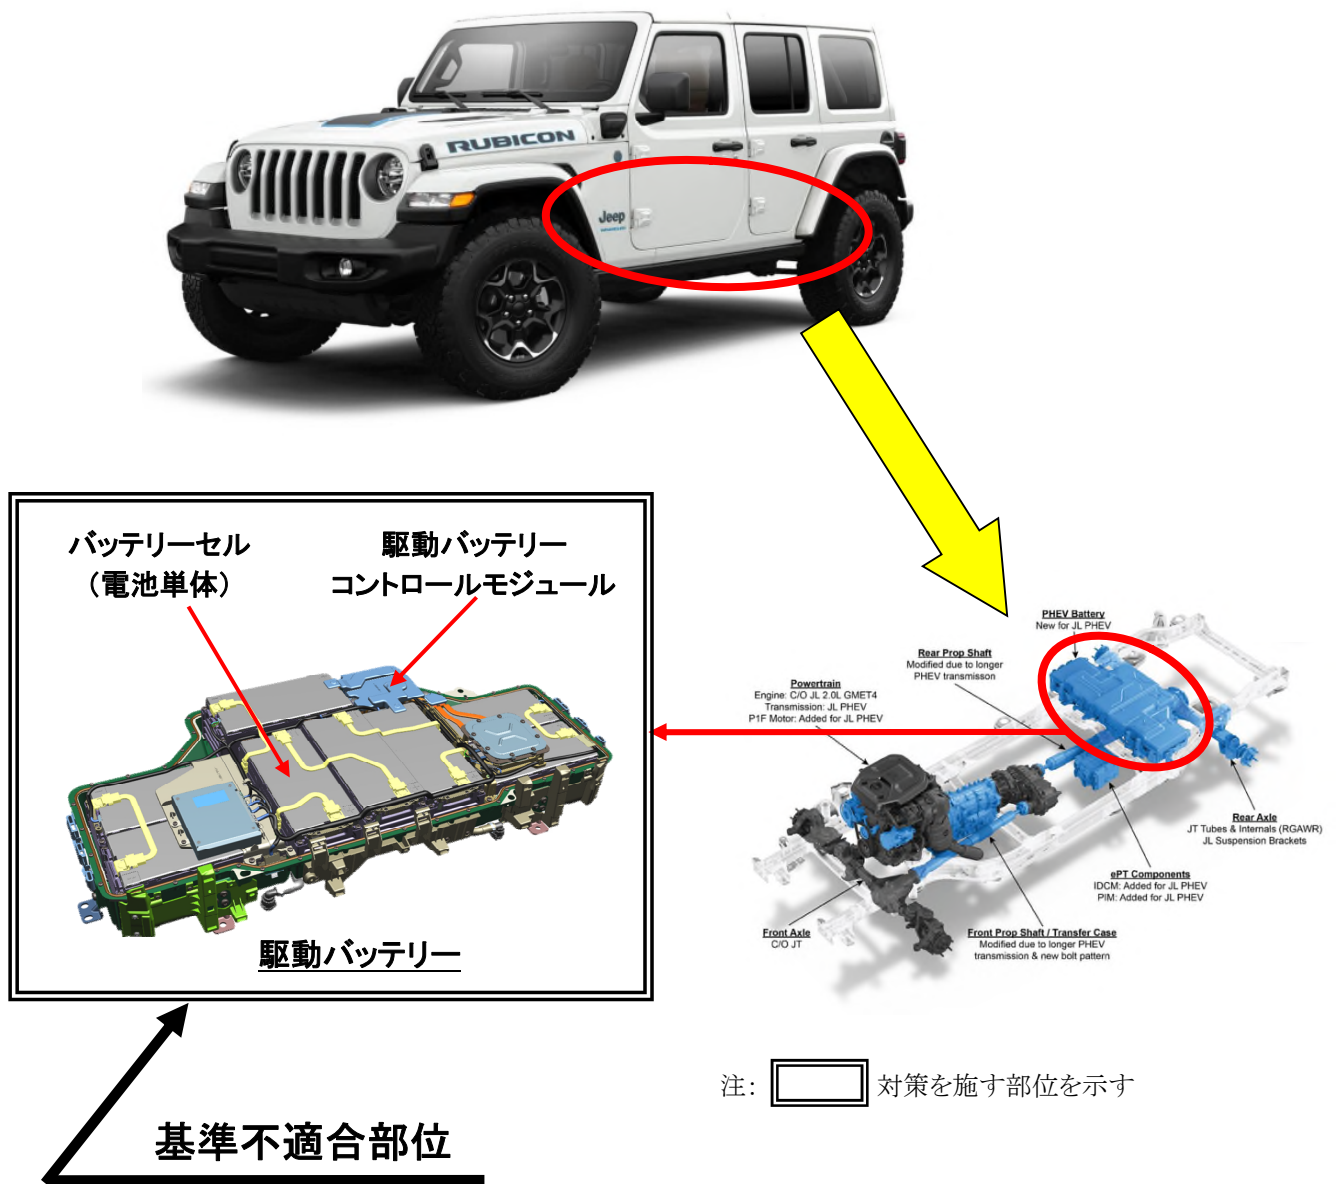
駆動バッテリーのバッテリーセルにおいて、電極シートとセパレーターの組み立て工程が不適切なため、電極シートが部分的に変形しているものがある。そのため、電極シートの変形部分がセパレーターを傷つけることにより、バッテリーセルの内部短絡が発生し、駆動バッテリーが過熱し、最悪の場合、火災に至るおそれがある。。

全車両、駆動バッテリーコントロールモジュールの制御プログラムを更新し、自己診断機能を備えた対策プログラムをインストールする。対策プログラムにより駆動バッテリーの異常が確認された場合は、駆動バッテリーを良品に交換する。

識別 : 運転者席側ドアロック・ストライカ付近に当該リコールの識別ステッカを貼付する。
