## 改善箇所説明図

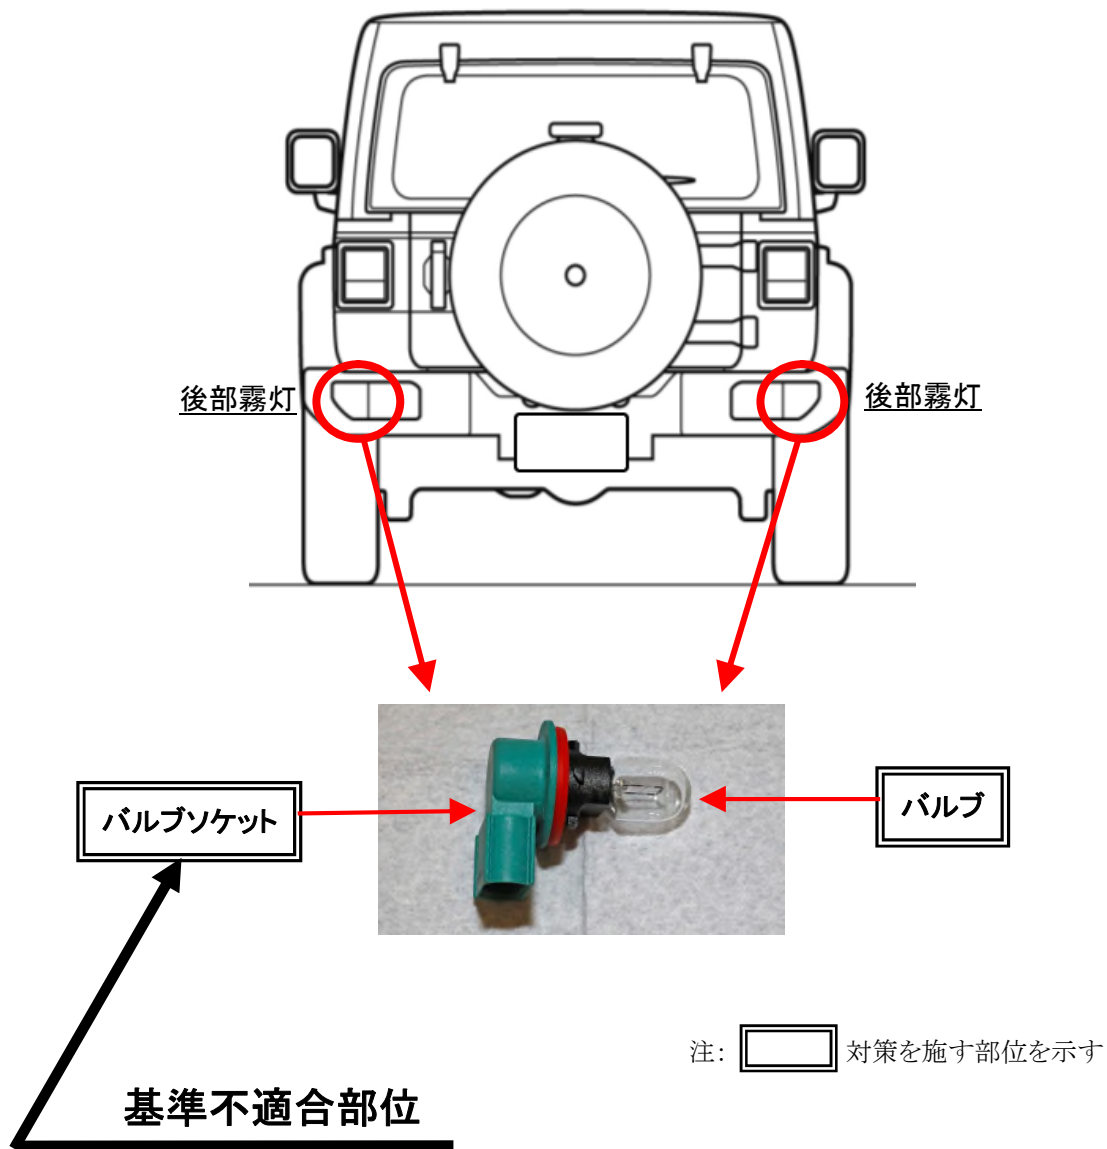
後部霧灯において、バルブソケットの製造が不適切なため、接点間の接続ができないものがある。そのため、後部霧灯が点灯せず、保安基準不適合となるおそれがある。

全車両、後部霧灯(左右)のバルブソケットを良品に交換し、バルブを新品に交換する。
