改善箇所説明図

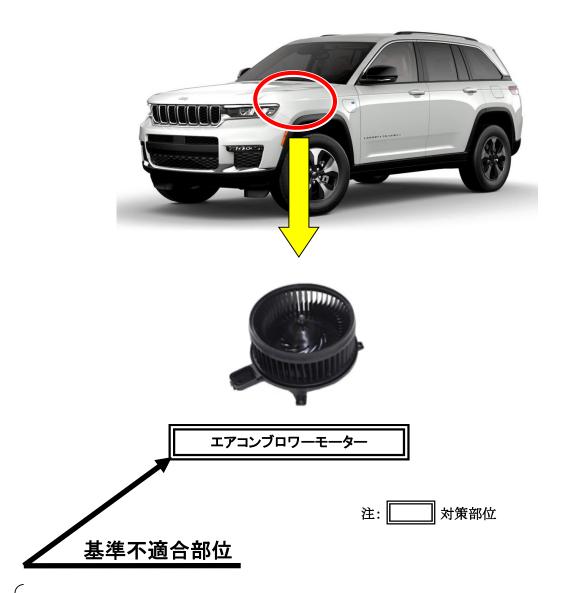
エアコンブロワーモーターにおいて、製造工程が不適切なため、コネクター内部のピンが適正位置に組み付けられていないものがある。そのため、当該コネクターの接続不良によりブロワーモーターが作動せず、デフロスタが機能しないため、保安基準に適合しないおそれがある。

全車両、当該コネクターを確認し、コネクターピンに異常がある場合はブロワーモーターを新品に交換する。
