改善箇所説明図

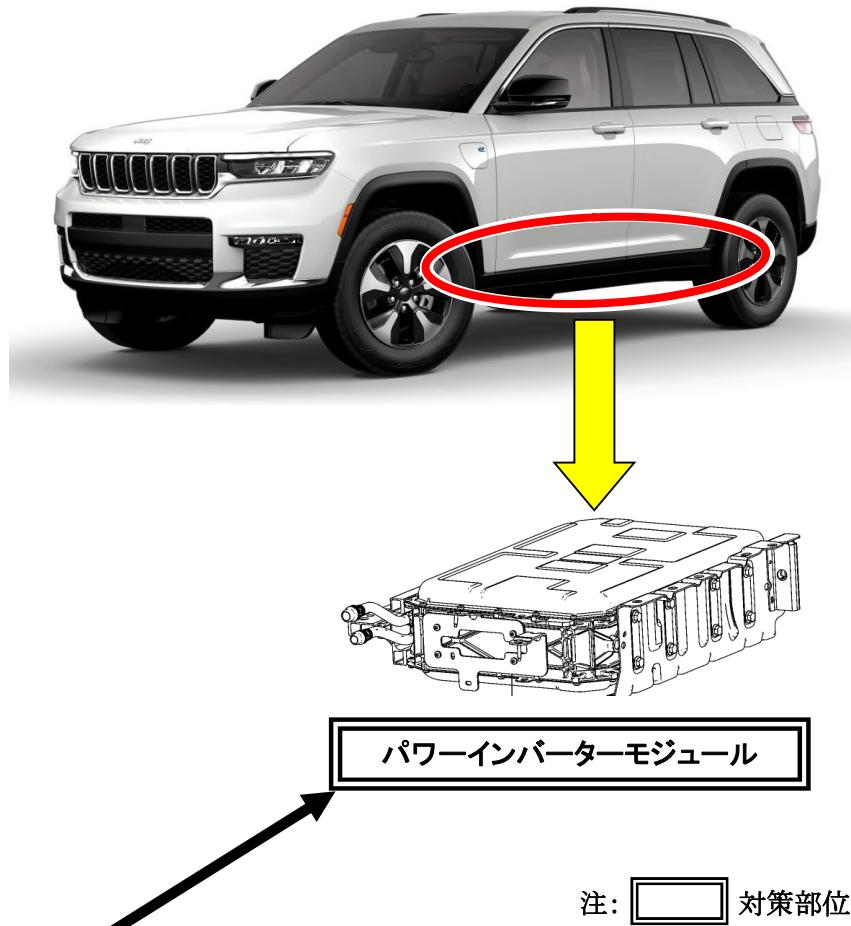
基準不適合部位

パワーアンバーターモジュールにおいて、内蔵しているハイブリッド制御プログラムが不適切なため、バッテリーパックモジュールのメモリーリセットをハイブリッド制御プログラムがバッテリー不具合と誤認することがある。そのため、セーフモードに切り替わり、走行中にエンジンとモーターが停止するおそれがある。

全車両、ハイブリッド制御プログラムを対策仕様に更新する。

識別： 運転者席側ドアロック・ストライカ付近に当該リコールの識別ステッカを貼付する。
