## 改善箇所説明図

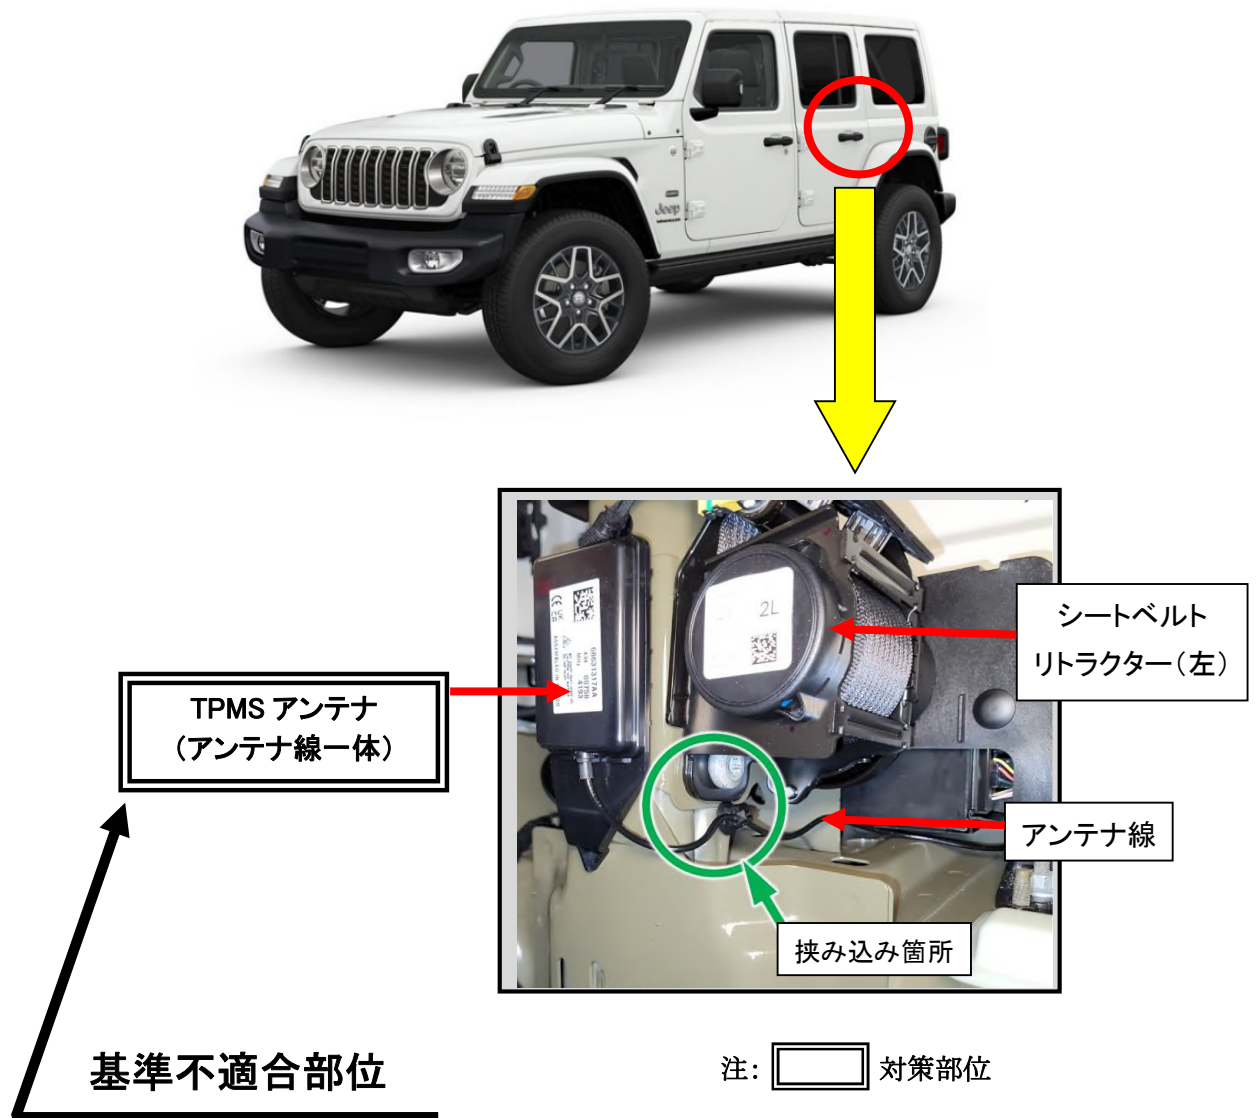
TPMS(タイヤ空気圧監視システム)アンテナにおいて、部品組付け順序が不適切なため、アンテナ線がリアシートベルトリトラクター(左)と車体との間に挟まれて組付けられているものがある。そのため、使用過程で受ける走行振動によりアンテナ線が損傷し短絡すると、警告灯が点灯してTPMSが適切に機能せず、保安基準に適合しないおそれがある。

全車両、アンテナ線の取り付け状態を確認し、リアシートベルトリトラクター(左)と車体の間に挟まれている場合は、TPMSアンテナ(アンテナ線一体)を新品に交換する。
