改善箇所説明図

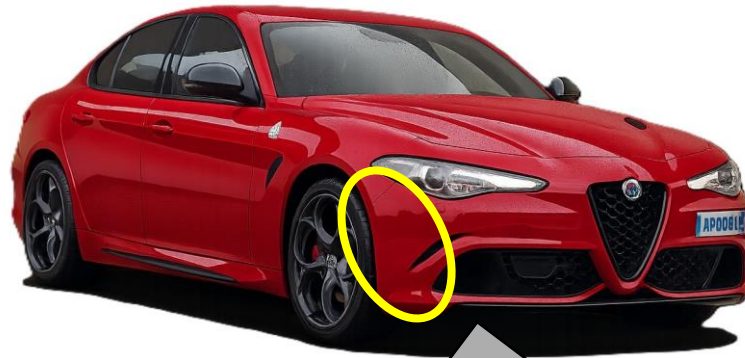
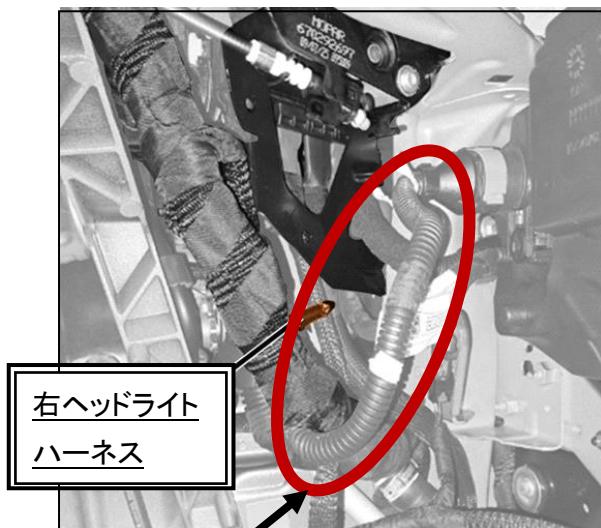
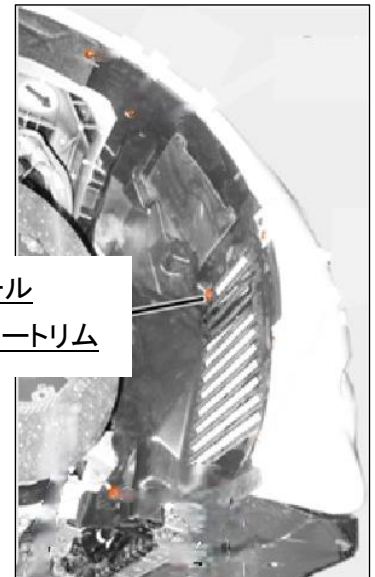
右ヘッドライト
ハーネス

ホイール
インナーtrim

基準不適合部位

対策部位

右ヘッドライトのハーネスにおいて、ハーネス配索における作業指示が不適切なため、右前輪ホイールインナーtrimと干渉しているものがある。
そのため、当該ハーネスが車両振動により摩耗して損傷し、そのまま使用を続けると、最悪の場合、右ヘッドライトが点灯しなくなるおそれがある。

全車両、ハーネスを適切に固定する。

なお、ハーネスを点検して損傷している場合は補修し、ホイールインナーtrimが損傷している場合は新品に交換する。
