## 改善箇所説明図

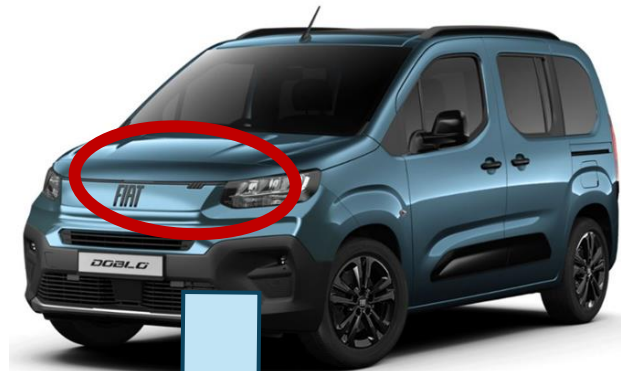
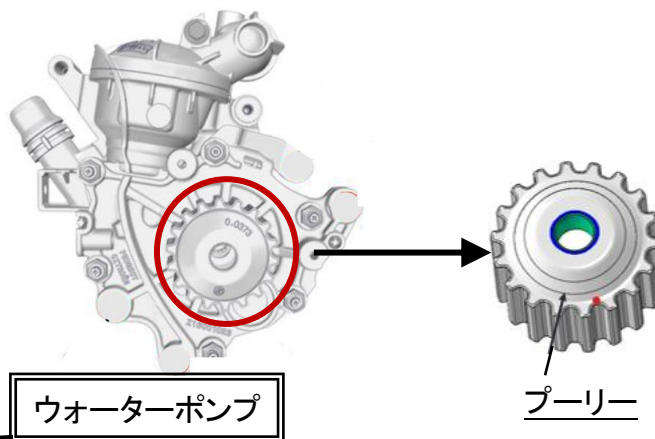
対策部位

エンジンのウォーターポンプにおいて、プーリーの設計検討が不十分なため、プーリーとシャフトの嵌合が不足しているものがある。そのため、そのまま使用を続けると、プーリーが外れてタイミングベルトがゆるみ、エンジン警告灯が点灯し、最悪の場合、エンジンが停止するおそれがある。

全車両、ウォーターポンプを対策品に交換する。

識別：運転者席側ドアロック・ストライカ付近に当該リコールの識別ステッカを貼付する。(フィアット)  
車台番号の左から7桁目の上部に白色のペイントを塗る。(シトロエン)
