## 改善箇所説明図

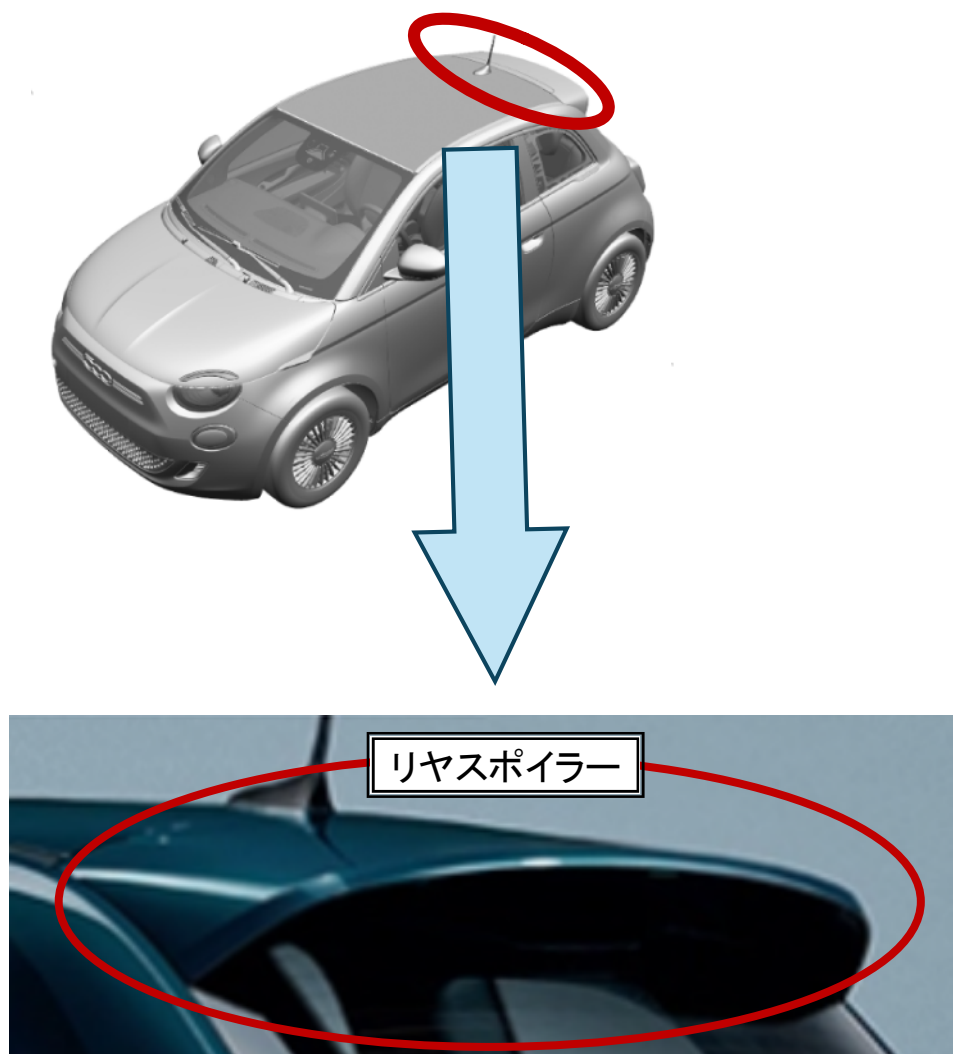
**基準不適合部位**

対策部位

リヤスポイラーにおいて、接着工程が不適切なため、リヤスポイラー上部パネルの接着が弱いものがある。そのため、そのまま使用を続けると、接着部分が剥がれ、最悪の場合、走行時の風圧等によりリヤスポイラー上部パネルが脱落して、他の交通の妨げとなるおそれがある。

全車両、リヤスポイラーを良品に交換する。

識別：運転者席側ドアロック・ストライカ付近に当該リコールの識別ステッカを貼付する。
