## 改善箇所説明図

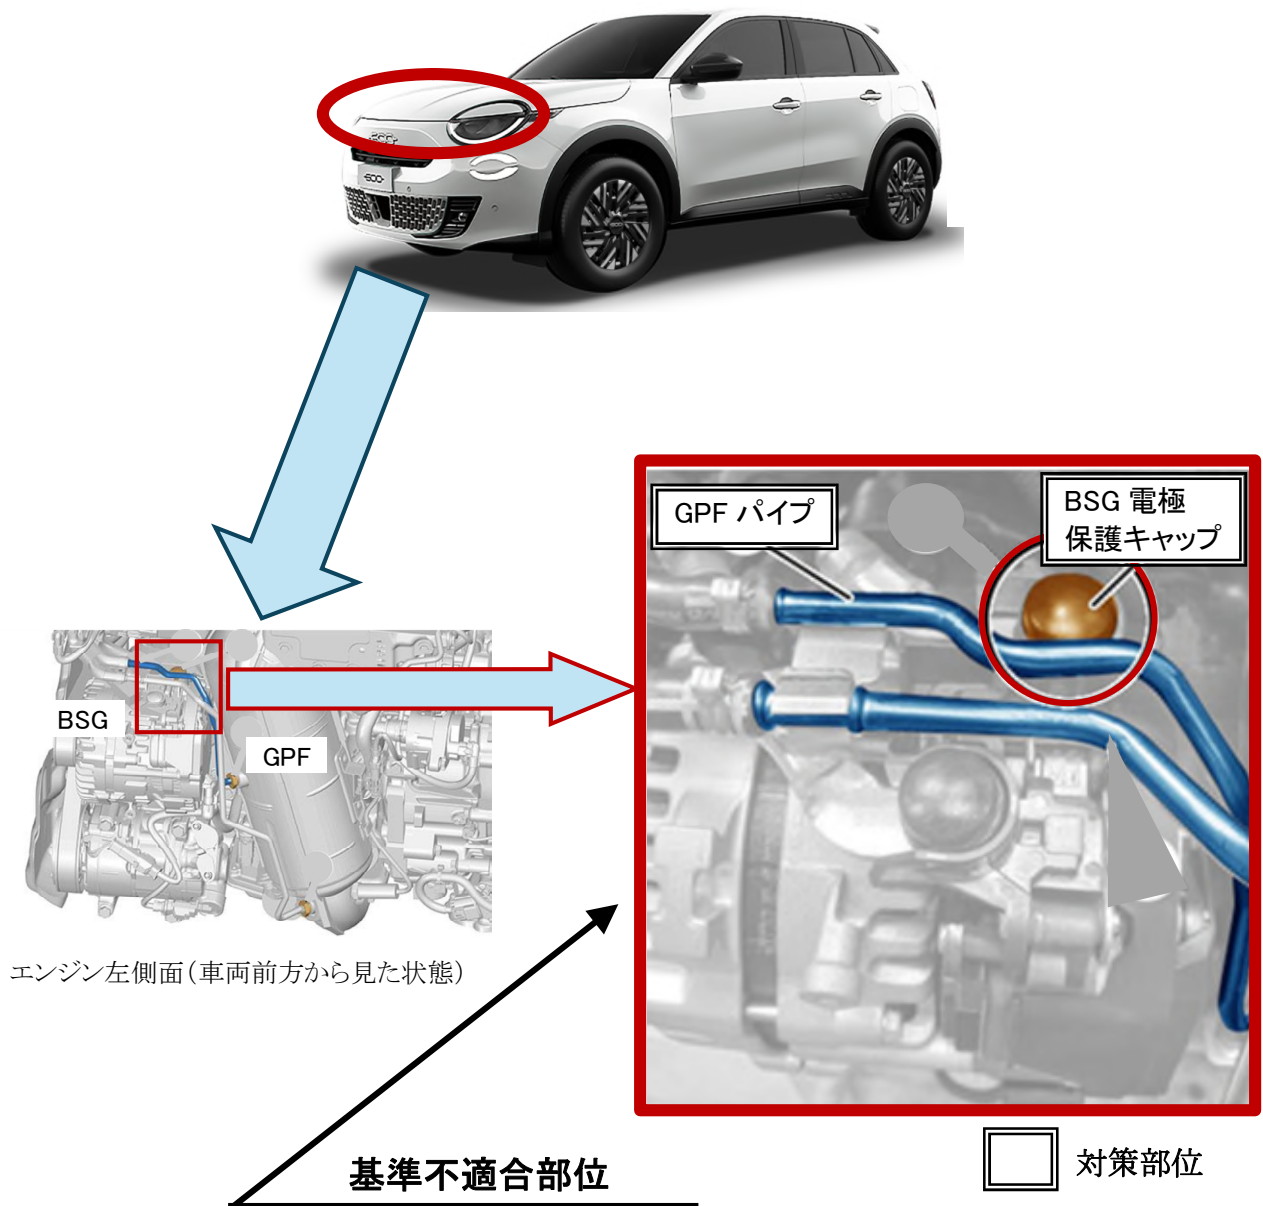
- ①ベルト駆動スタータージェネレーター（BSG）の電極保護キャップにおいて、材質検討が不十分なため、絶縁性が不足している。
- ②ガソリン微粒子フィルター（GPF）パイプにおいて、配索指示が不適切なため、BSGの電極保護キャップとの隙間が不足しているものがある。
- そのため、当該保護キャップからGPFパイプに漏電が発生してBSGの電極保護キャップとGPFパイプが発熱して損傷し、そのまま使用を続けると、最悪の場合、火災に至るおそれがある。

- ①全車両、BSGの電極保護キャップを対策品に交換する。
- ②全車両、BSGの電極保護キャップとGPFパイプとの隙間を点検し、隙間が不足している場合はGPFパイプの配索を修正する。なお、GPFパイプが損傷している場合はGPFパイプを新品に交換する。
