改善箇所説明図

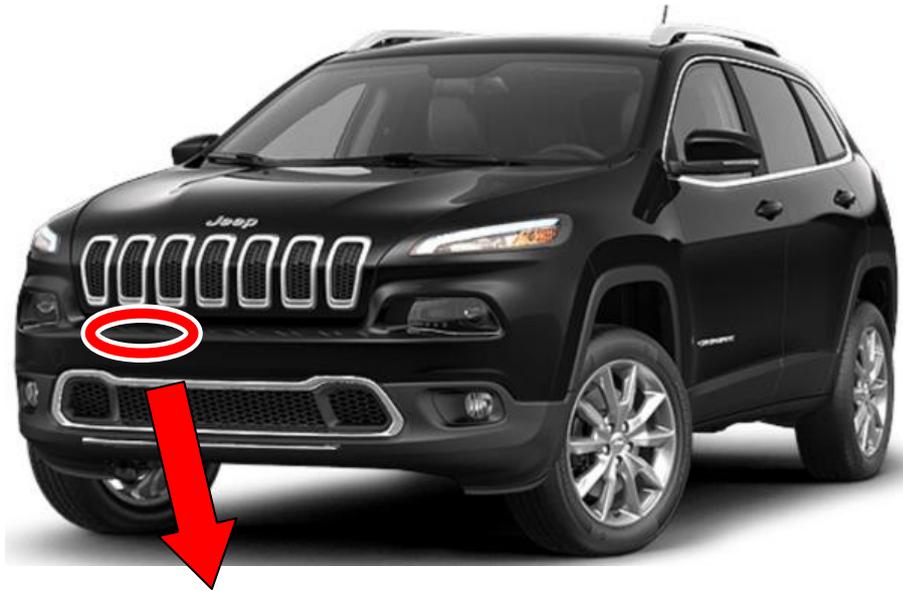
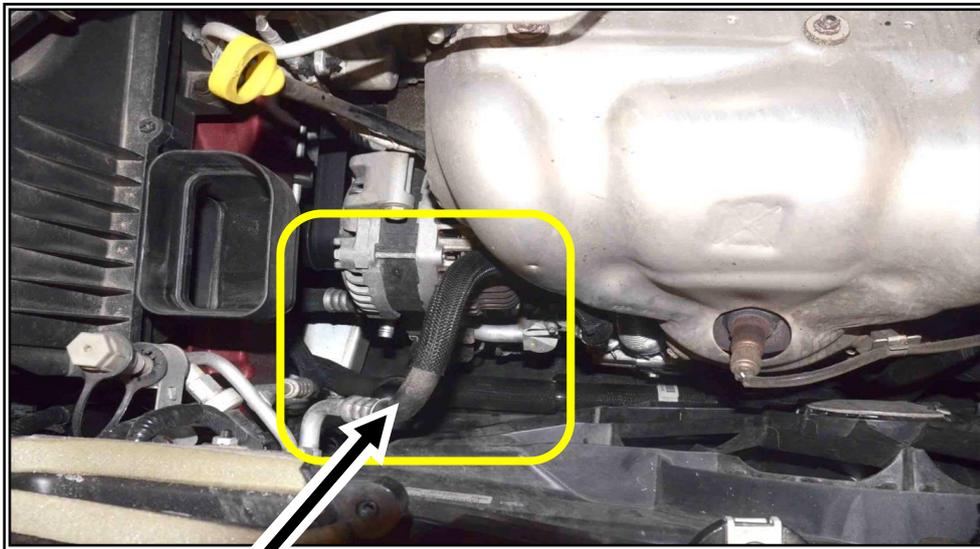
エアコンホース

基準不適合発生箇所

原動機の車体への組付が不適切なため、エアコンホースが排気管の遮熱板に接触しているものがある。そのため、エアコンホースが熱害により損傷し、冷媒およびコンプレッサの潤滑オイルが漏れて、最悪の場合、火災にいたるおそれがある。

改善の内容

全車両エアコンホースの取り回しを点検し、不適切なものは、エアコンホースを新品に交換する。

識別：エアコンホースのアルミパイプ上(コンデンサ側)に黄色ペイントを塗布する。
