改善箇所説明図

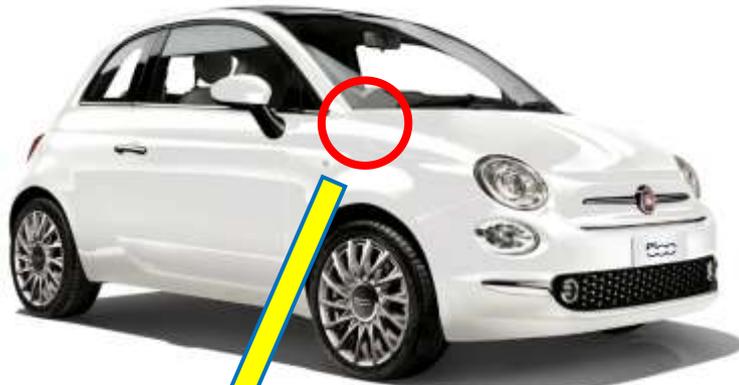
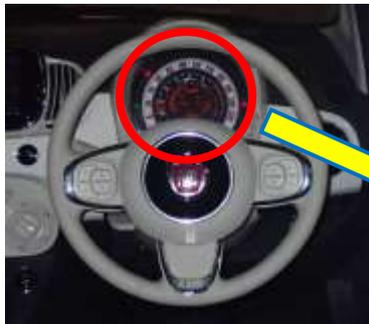
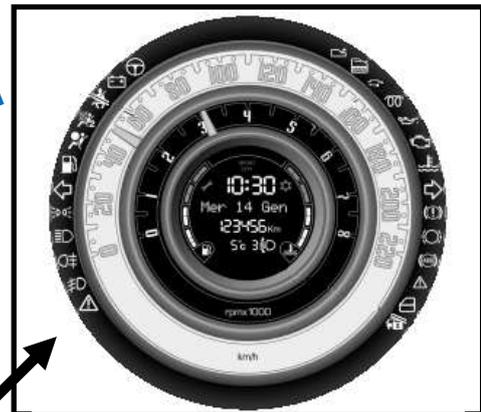
メータークラスターパネル

基準不適合発生箇所

: 交換部品を示す

スピードメータにおいて、メータークラスターパネルの製造が不適切なため、車室内の温度が高い場合、スピードメータの駆動ギアが作動しないことがある。そのため、速度を正しく表示せず、保安基準第46条の基準に適合しないおそれがある。

全車両、メータークラスターパネルを良品と交換する。

識別 : VIN プレート(カーゴルーム内)の車台番号の右側部分に黄色ペイントを塗布する。
