## 改善箇所説明図

運転者席側エアバッグのインフレーター

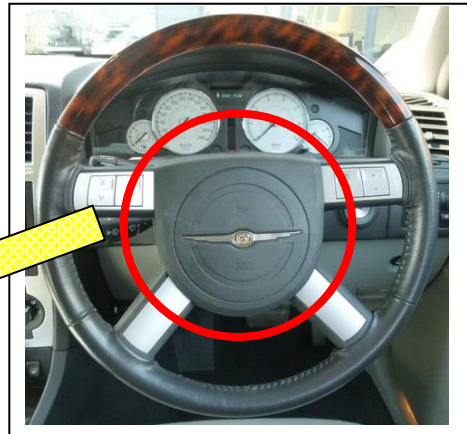
運転者席側エアバッグのインフレーター(膨張装置)において、エアバッグ展開時にインフレーター内圧で容器が破損して構成部品が飛散し、乗員が負傷するおそれがある。

: 交換部品を示す

全車両、運転者席側エアバッグのインフレーターを対策品と交換する。  
なお、対策品の準備に時間を要することから、まずは全ての使用者に対しダイレクトメールにより連絡し、対策品が準備できた段階で再度連絡し、交換作業を行う。

識別 : 運転者席側ドアロックストライカー上部固定ボルト頭部に黄色ペイントを塗布する。
