改善箇所説明図

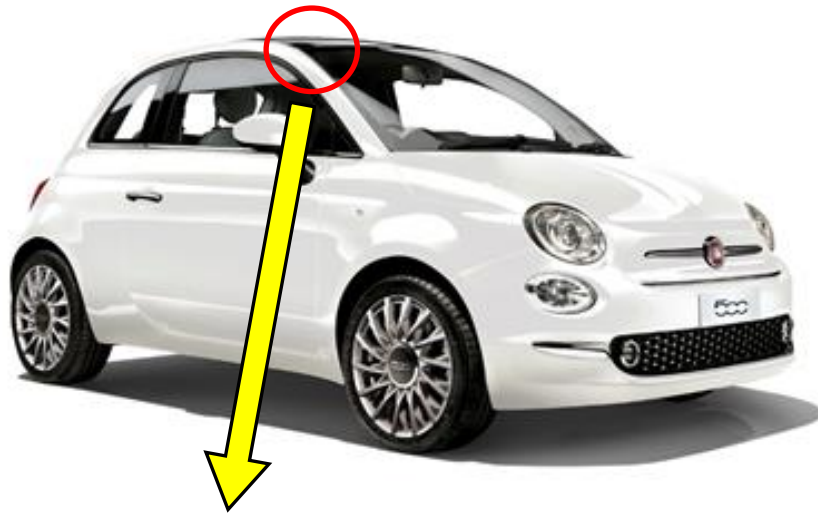
基準不適合発生箇所

グローブボックス内に非常信号用具を取り付けた車両において、コーションラベルの記載内容に関する確認が不十分なため、非常信号用具の格納場所に係る記載がされておらず、道路運送車両法の保安基準に適合しない。

注： 内は改善箇所を示す

改善の内容

全車両、運転者席側サンバイザに非常信号用具の取付位置を示す対策ラベルを追加貼付する。

識別：対策ラベルの外観で識別が可能であるため、特別な識別は、行わない。

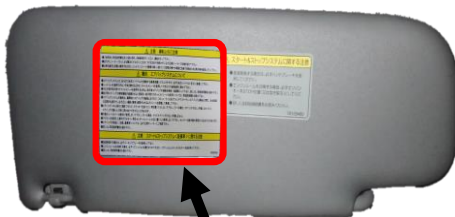
改善前の状態

運転者席側サンバイザ

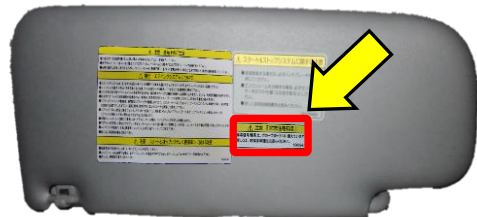
改善後の状態

対策ラベルを貼付
