## 改善箇所説明図

### 基準不適合部位

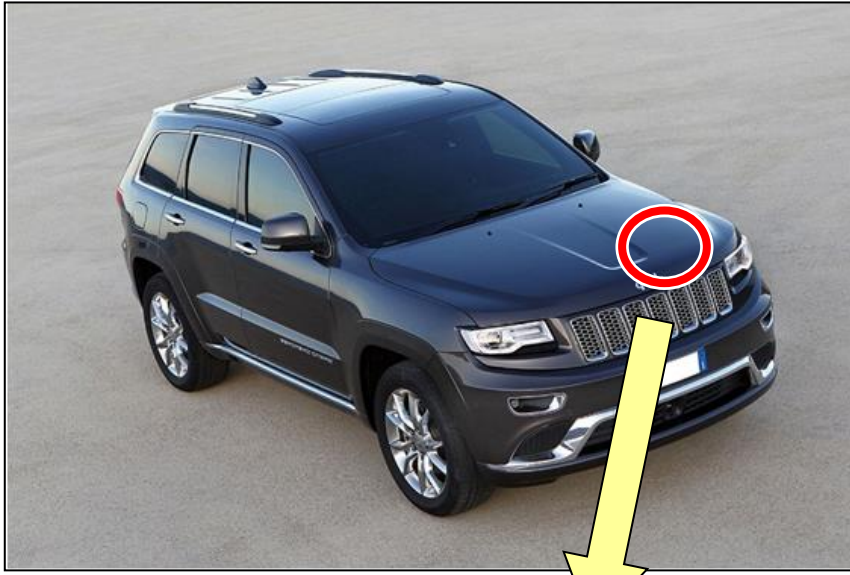
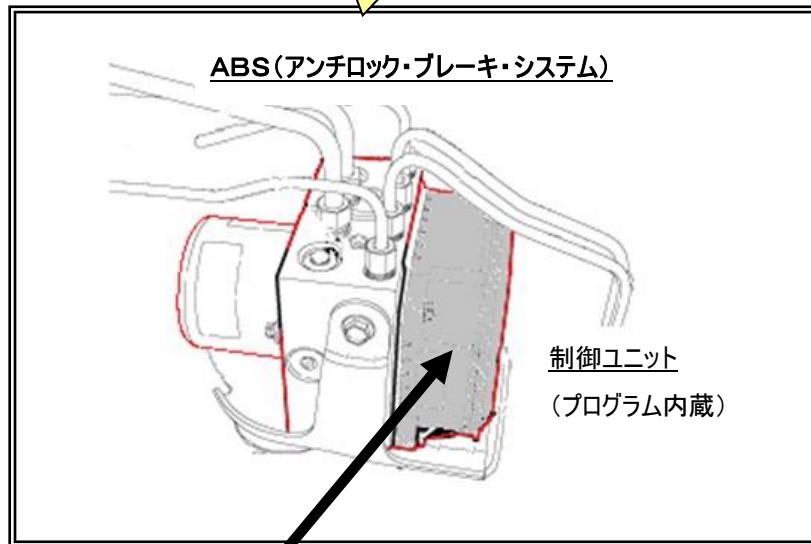
対策を施す部位を示す

制動装置においてABSの制御プログラムが不適切なため、ブレーキプレッシャーセンサーからの信号に過敏に反応してしまうことがある。そのため、ブレーキペダルを踏んでないにもかかわらず、制動灯が点灯および、エンジンが始動可能となるとともにPレンジからシフト操作が可能となり、車両が動き出すおそれがある。

全車両、ABSの制御プログラムを対策プログラムに書き換える。

識別 : 運転者席側ドアロック・ストライカ付近に当該リコールの識別ステッカを貼付する
