改善箇所説明図

ラジオフレクエンシーハブモジュール(RFHM)

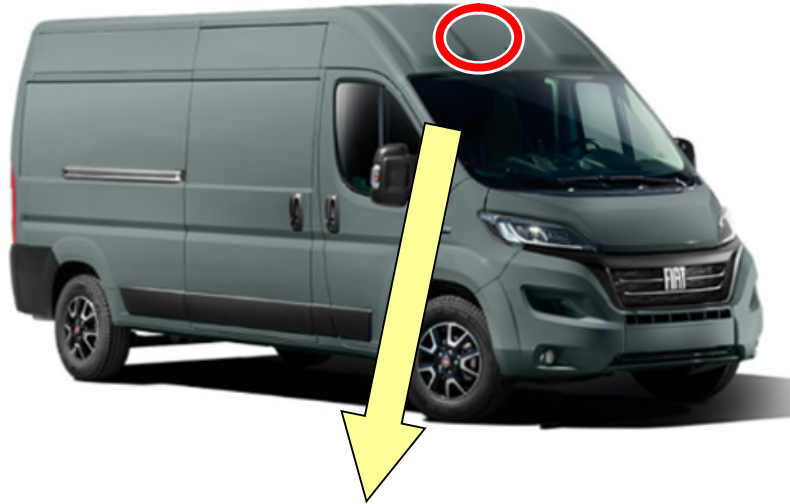
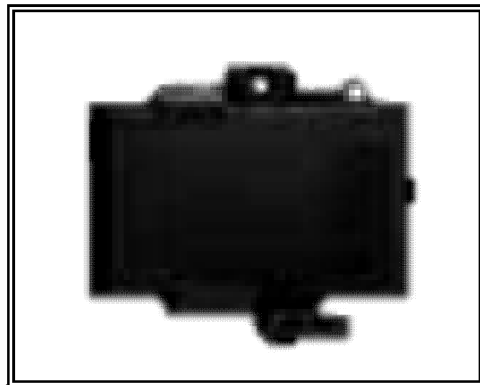
ラジオフレクエンシーハブモジュール(RFHM)において、走行環境のノイズに過敏に反応し、システムの故障を認識してしまうものがある。そのため、メーターパネルにキーレスエントリー不具合の警告が表示され、イグニッションスイッチを押してもエンジンがシャットオフ出来ないことがある。

全車両、RFHM のプログラムを対策プログラムに書き換える。

識別 : 運転者席側ドアストライカ上部固定ボルト頭部に黄色ペイントを塗布する。
