## 改善箇所説明図

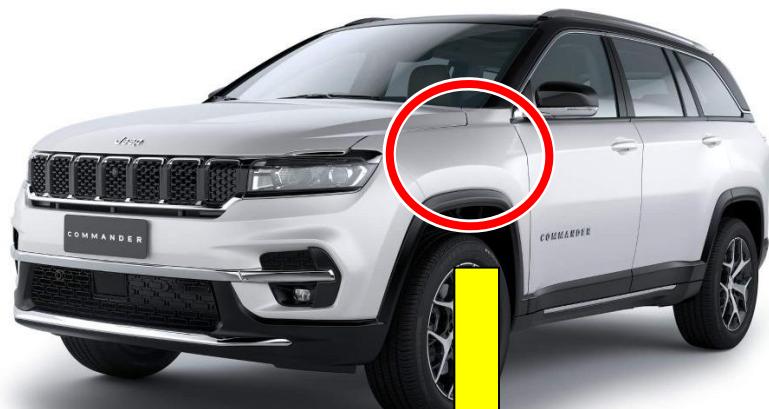
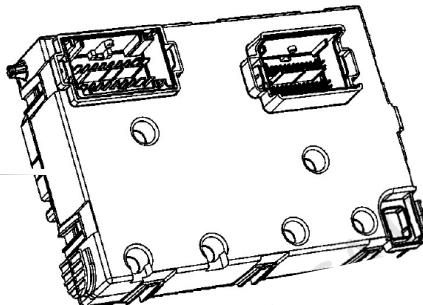
車両制御モジュール

**基準不適合部位**

注: 対策を施す部位を示す

車両制御モジュールにおいて、作業指示が不適切だったため、誤った設定となっている。このため、ESS(緊急制動表示灯)が作動しない。

全車両、車両制御モジュールの設定を修正する。

識別 : 運転者席側ドアロック・ストライカ付近に当該リコールの識別ステッカを貼付する。
