改善箇所説明図

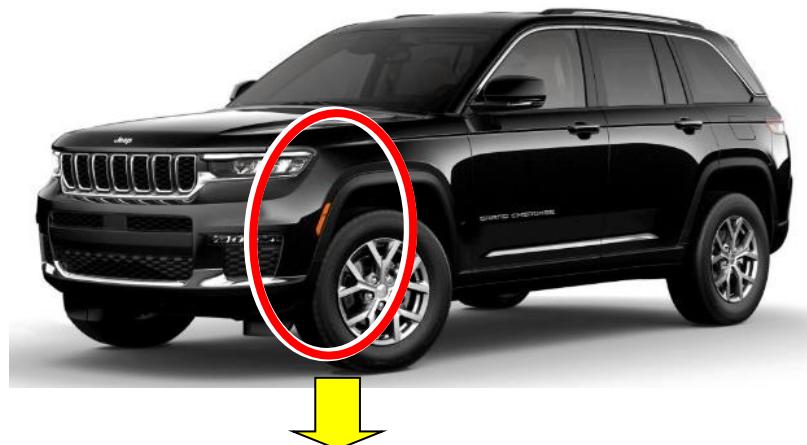
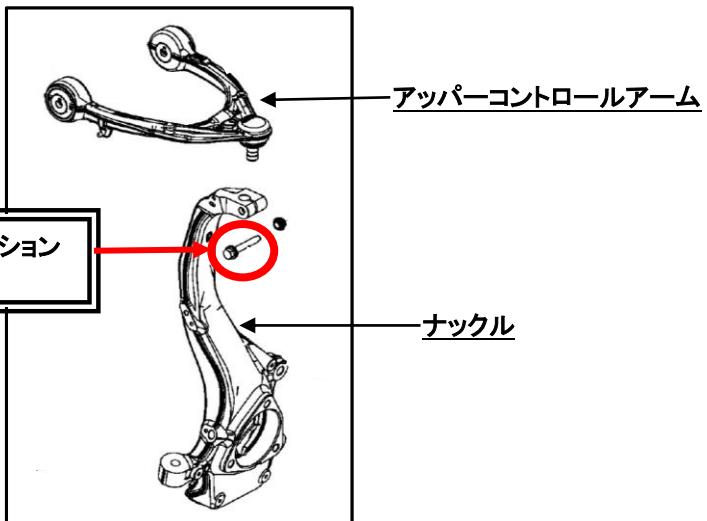
基準不適合部位

対策を施す部位を示す

フロントサスペンションにおいて、アッパーコントロールアームとナックルを組付けているboltの締付作業が不適切なため、boltに傷がついているものがある。このため、boltが折損し、前輪を適切に保持できず、最悪の場合、車両の走行安定性を損なって事故に至るおそれがある。

改善の内容

全車両、フロントサスペンション(左右)の当該boltを新品に交換する。

識別 : 運転者席側ドアロック・ストライカ付近に当該リコールの識別ステッカを貼付する。
