改善箇所説明図

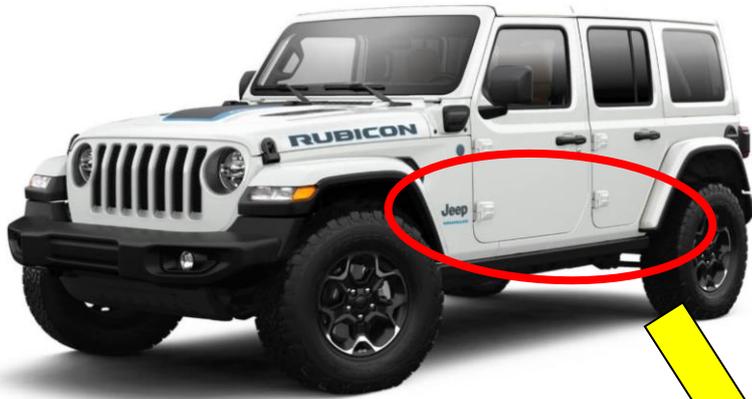
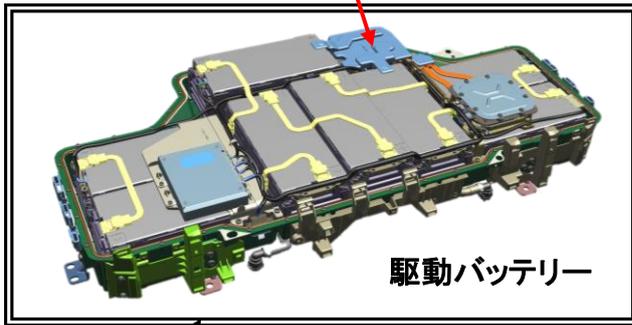
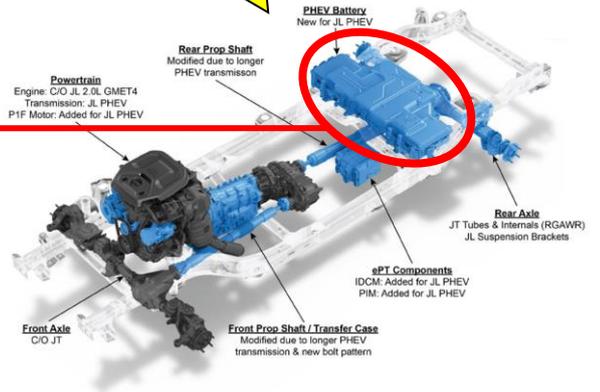
**駆動バッテリー
コントロールモジュール**

注: 対策を施す部位を示す

基準不適合部位

PHEV 仕様車の駆動バッテリーの一部において、バッテリーセルの内部不良があり、車両火災に至るおそれがある。

改善の内容

駆動用バッテリーを点検し、異常が検知された場合には駆動用バッテリーを良品に交換する。なお、バッテリー異常が検知されず、バッテリー交換しない場合には駆動用バッテリーモジュールの診断プログラムを更新する。

識別 : 運転者席側ドアロック・ストライカ付近に当該リコールの識別ステッカを貼付する。
