# 改善箇所説明図

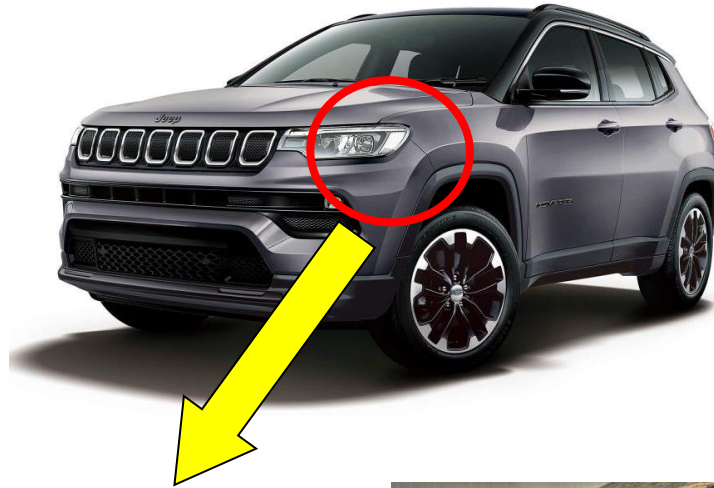
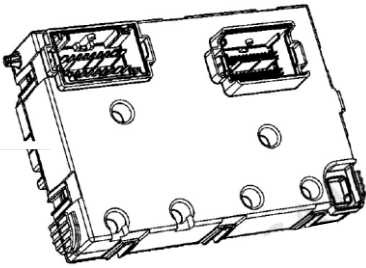
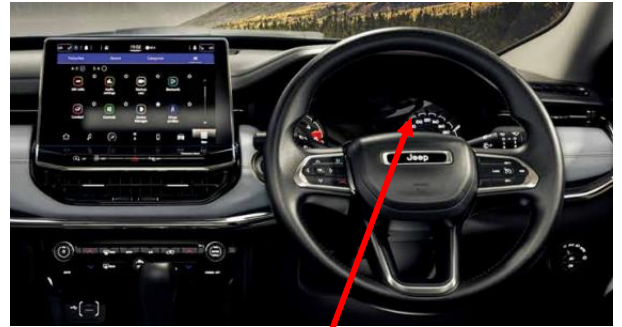
車両制御モジュール

メータークラスター  
(不具合発生部位)

基準不適合部位

対策を施す部位を示す

車両制御モジュールにおいて、プログラムが不適切なため、メータークラスターの照明が昼間モードまたは夜間モードで固定されることがある。そのため、夜間モードに固定されると、昼間走行時にメータークラスターの照度が不足し、速度計等を明瞭に判読できない。

全車両、車両制御モジュールのプログラムを対策仕様に更新する。

識別 : 運転者席側ドアロック・ストライカ付近に当該リコールの識別ステッカを貼付する。
