# 改善箇所説明図

ステアリングコラムコントロールモジュール

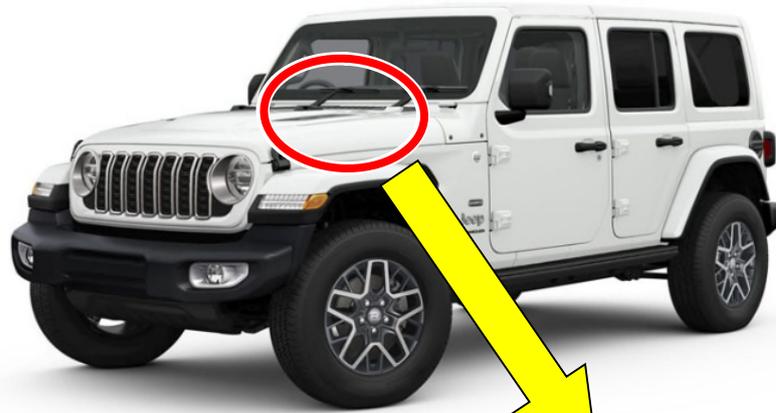
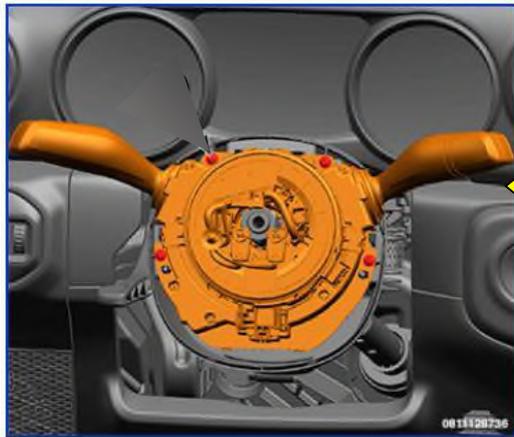
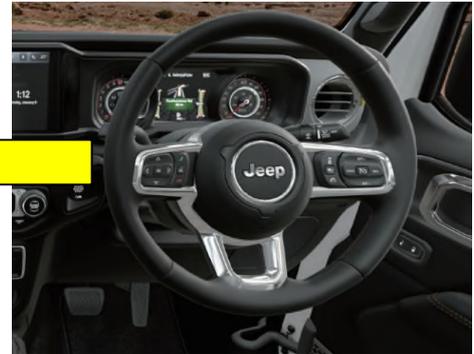
対策を施す部位を示す

ステアリングコラムコントロールモジュールにおいて、製造工程が不適切なため、電気回路の接合が不十分な箇所がある。そのため、当該箇所が導通不良となり、エアバッグ警告灯が点灯するおそれがあり、最悪の場合、前面衝突時に運転席エアバッグが展開しない。

全車両、ステアリングコラムコントロールモジュールのシリアル番号が不具合品に該当するか診断機で確認する。該当する場合は、ステアリングコラムコントロールモジュールを良品に交換する。

識別 : 運転者席側ドアロック・ストライカ付近に当該リコールの識別ステッカを貼付する。
