## 改善箇所説明図

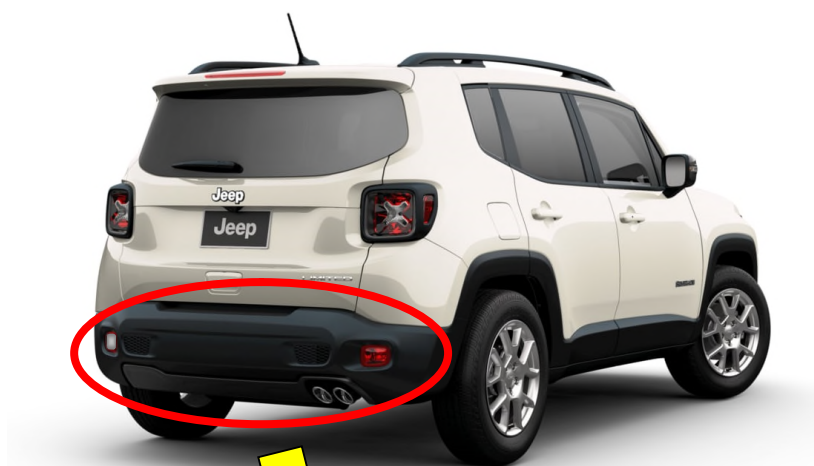
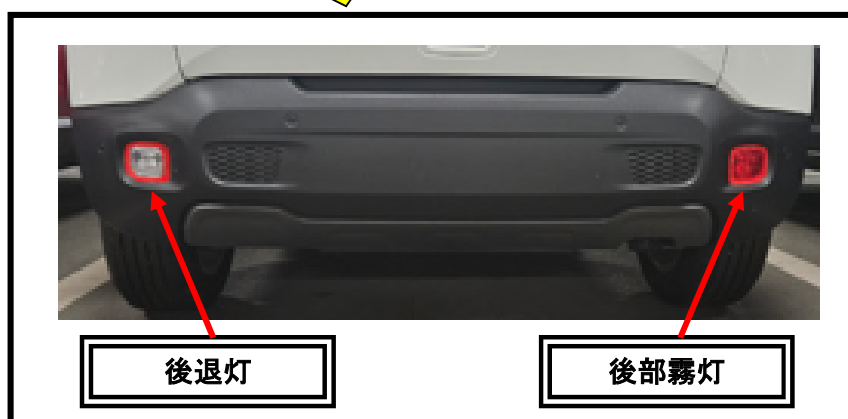
後退灯

後部霧灯

**基準不適合部位**

交換/対策部位

リアバンパーに装着されている後退灯と後部霧灯において、製造工程での作業が不適切なため、正規仕様と異なる部品が装着されているものがある。そのため、保安基準に適合しない。

全車両、後退灯と後部霧灯を点検し、正規仕様と異なる部品が装着されている場合は、正規仕様の部品に交換する。

識別：運転者席側ドアロック・ストライカ付近に当該リコールの識別ステッカを貼付する。
