## 改善箇所説明図

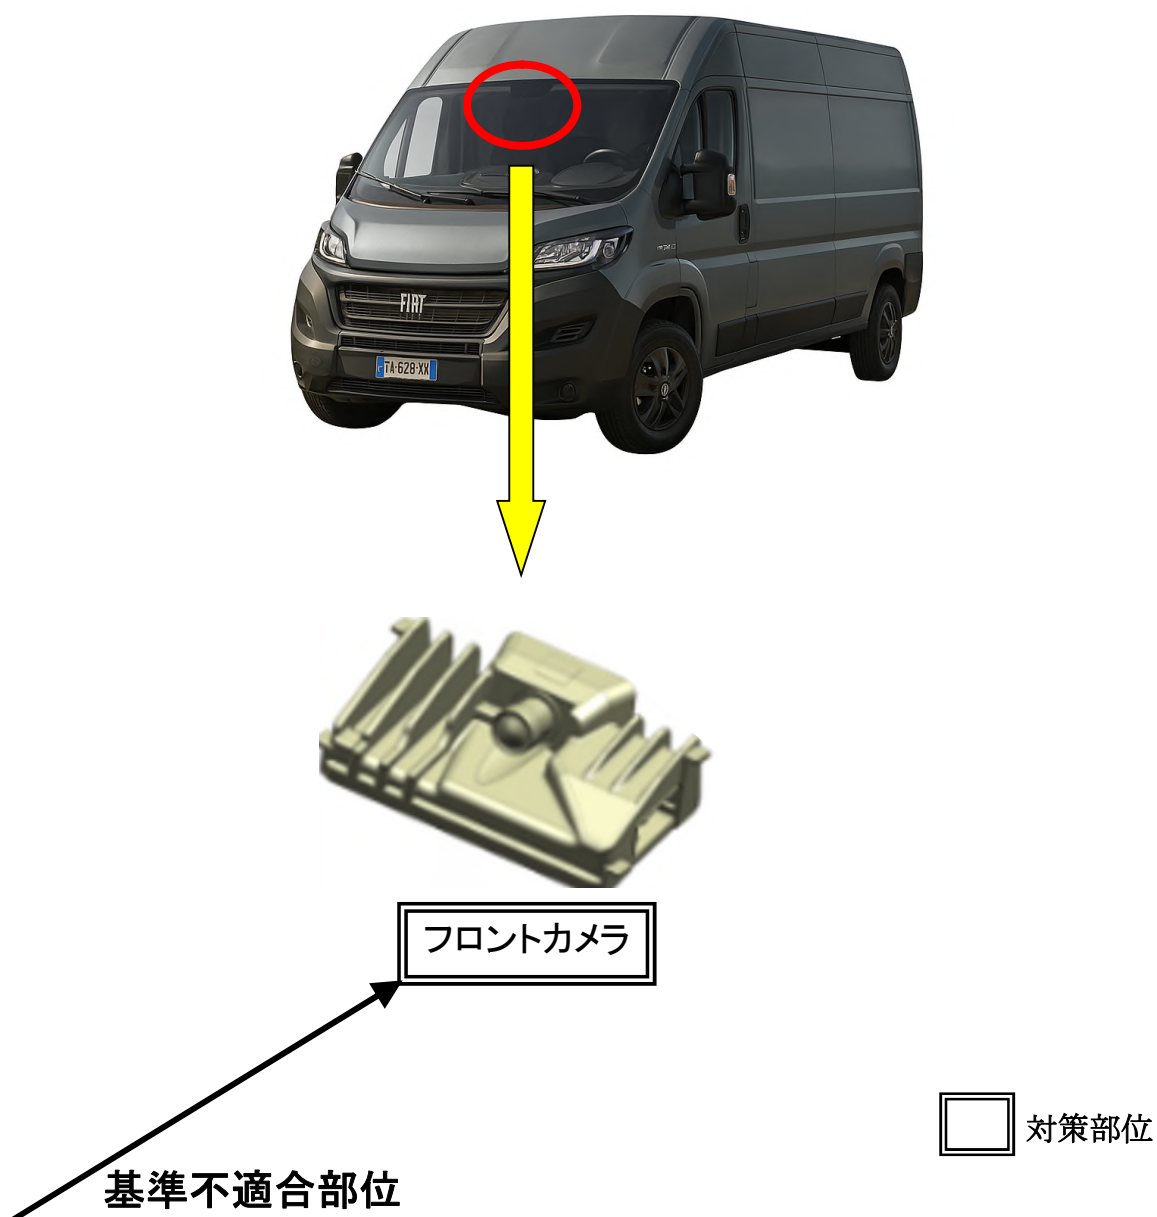
衝突被害軽減ブレーキにおいて、フロントカメラに内蔵されている制御プログラムの設計検討が不十分なため、特定の操作を行うと前方衝突の危険を検知しても、警報音が吹鳴せず、衝突被害軽減ブレーキが作動しない。

全車両、フロントカメラの制御プログラムを対策仕様に更新する。

識別 : 運転者席側ドアロック・ストライカ付近に当該リコールの識別ステッカを貼付する。
