改善箇所説明図

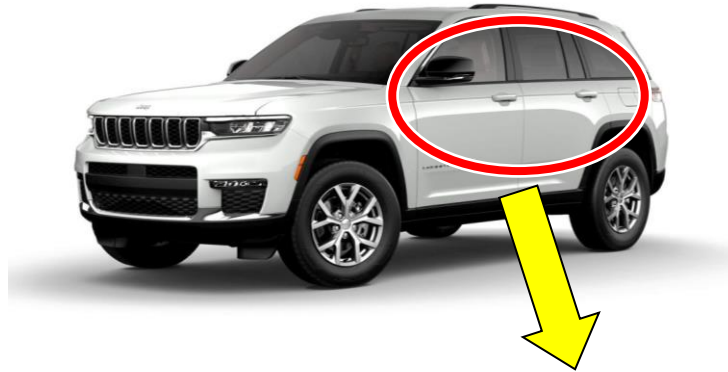
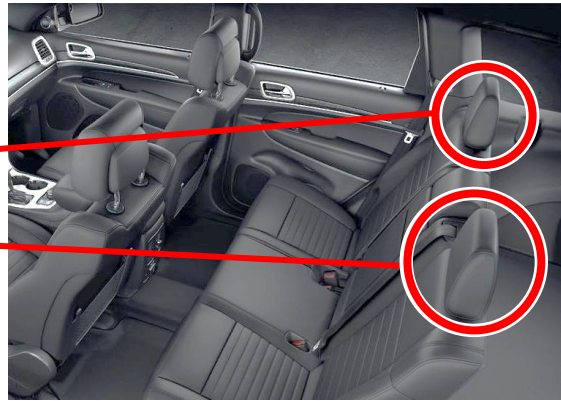
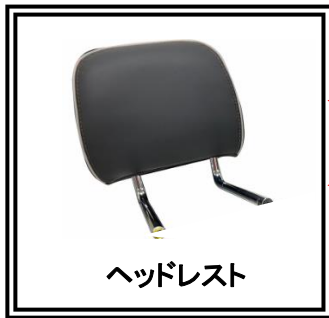
基準不適合部位

対策部位

2列目左右シートのヘッドレストにおいて、製造工程が不適切なため、折り畳み機構が適切に作動しないものがある。そのため、当該シートの背もたれを折り畳んだ状態から元に戻す際に、ヘッドレストが正しい位置に固定できず、保安基準に適合しないおそれがある。

改善の内容

全車両、当該ヘッドレストの折り畳み機構を点検し、正しい位置に確実に固定できないものは、ヘッドレストを良品に交換する。

識別 : 運転者席側ドアロック・ストライカ付近に当該リコールの識別ステッカを貼付する。
