改善箇所説明図

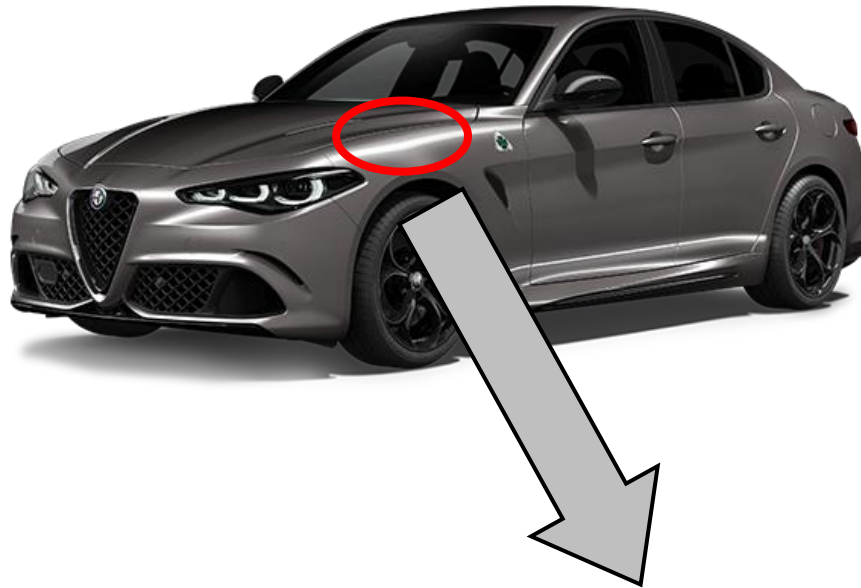
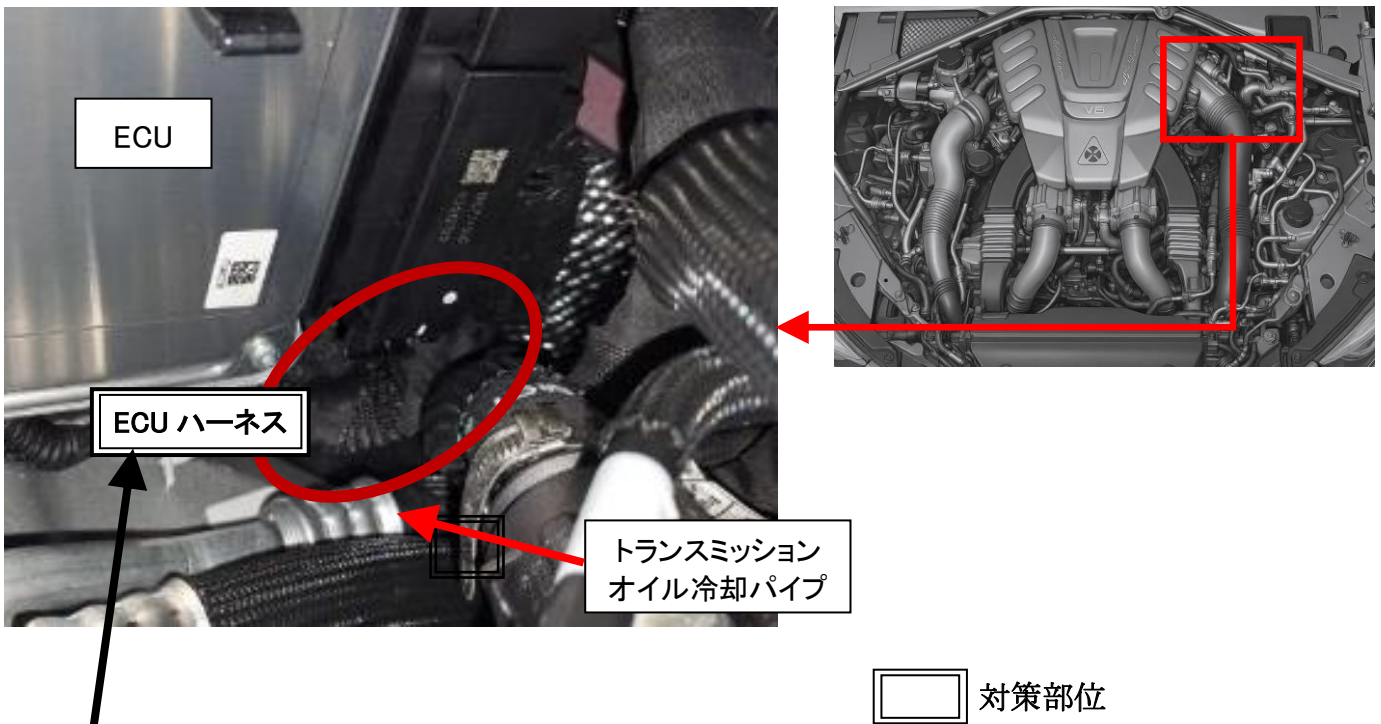
基準不適合部位

エンジンコントロールユニット(ECU)ハーネスにおいて、配索検討が不十分なため、トランスミッションオイル冷却パイプと干渉しているものがある。そのため、当該ハーネスが車両振動により摩耗して損傷し、そのまま使用を続けると、最悪の場合、断線して走行中にエンジンが停止するおそれがある。

改善の内容

全車両、ハーネスを適切に固定する。なお、ハーネスを点検して損傷している場合は補修する。
