改善箇所説明図

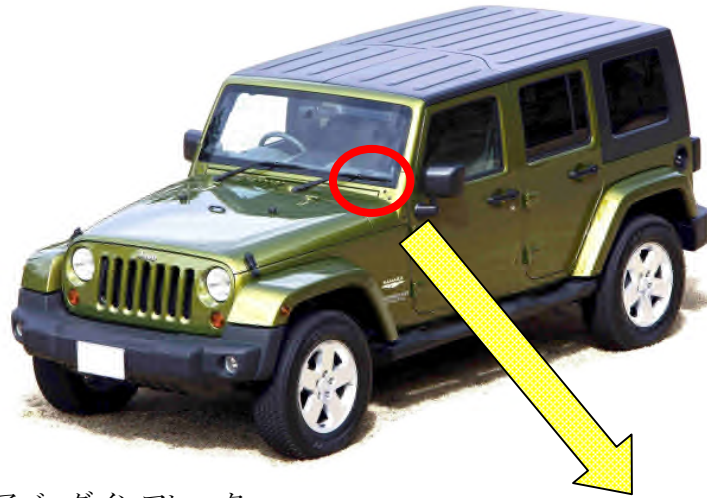
助手席用エアバッグインフレーター

基準不適合発生箇所

助手席用のエアバッグのインフレーター(膨張装置)において、ガス発生剤の吸湿防止が不適切であった場合、高い湿度の環境下で大きな温度変化を繰り返すと、ガス発生剤が劣化することがある。そのため、エアバッグ展開時にインフレーター容器が破損するおそれがある。

全車両、助手席用エアバッグのインフレーターを対策品と交換する。
なお、対策品の準備に時間を要することから、まずは全ての使用者に対しダイレクトメールにより連絡し、対策品が準備できた段階で再度連絡し、交換作業を行う。
識別：運転席ドアロック・ストライカー下部固定ボルトに黄色ペイントを塗布する。
