改善箇所説明図

助手席用エアバッグインフレーター

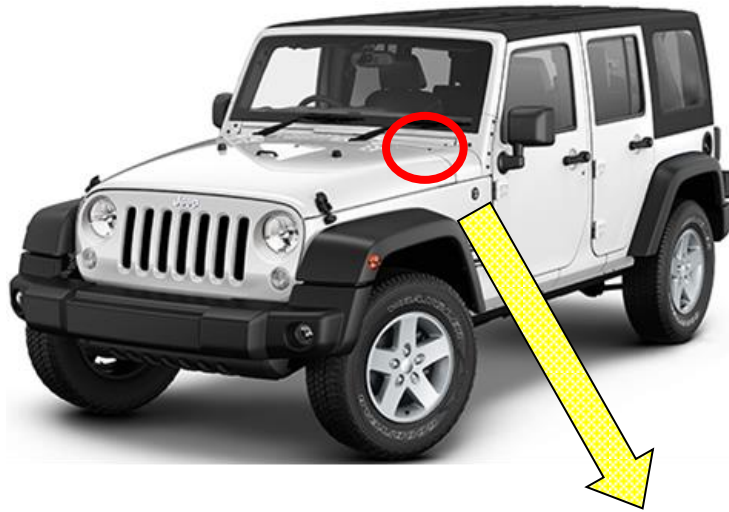
助手席用のエアバッグのインフレーター(膨張装置)において、ガス発生剤の吸湿防止が不適切であった場合、高い湿度の環境下で大きな温度変化を繰り返すと、ガス発生剤が劣化することがある。そのため、エアバッグ展開時にインフレーター容器が破損するおそれがある。

全車両、助手席用エアバッグのインフレーターを対策品と交換する。

: 交換部品を示す
