改善箇所説明図

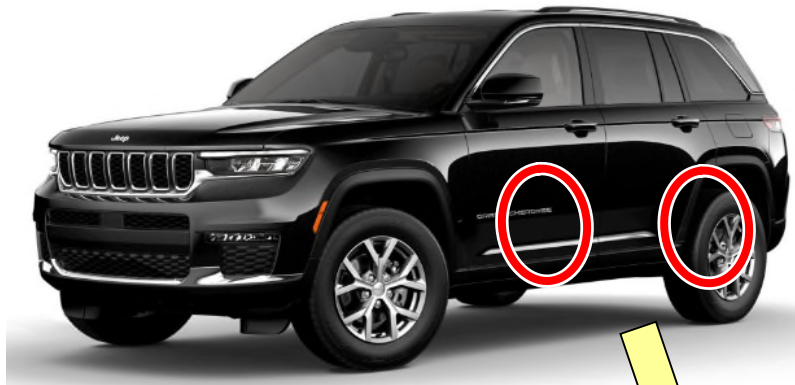
リヤコイルスプリング(左右)

基準不適合部位

リヤ緩衝装置

緩衝装置において、製造管理が不適切なため、リヤコイルスプリングの組付けが不十分なものがある。そのため、そのまま使用を続けるとコイルスプリングが脱落して車高が低下し、走行安定性が損なわれ、脱落した部品によって、他の交通の安全が損なわれるおそれがある。

全車両、リヤコイルスプリングの組付けを点検し、不適切な場合は、リヤコイルスプリングの上下台座を交換する。
