改善箇所説明図

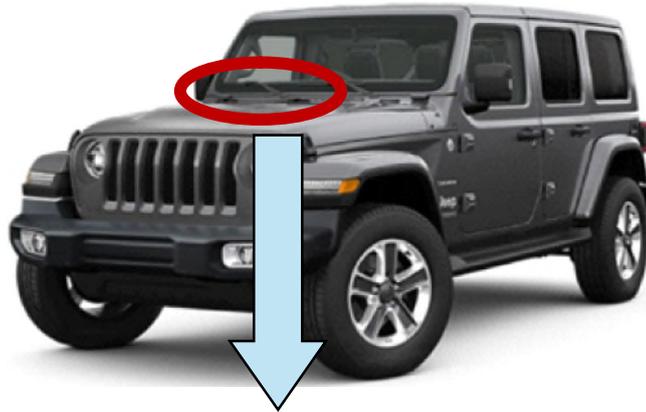
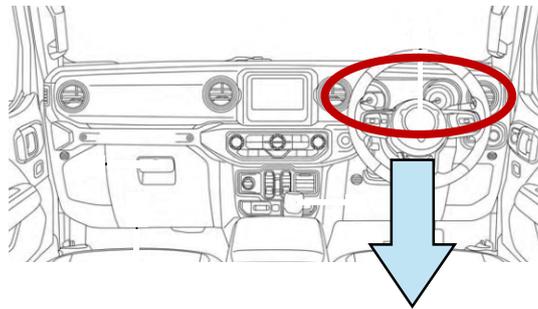
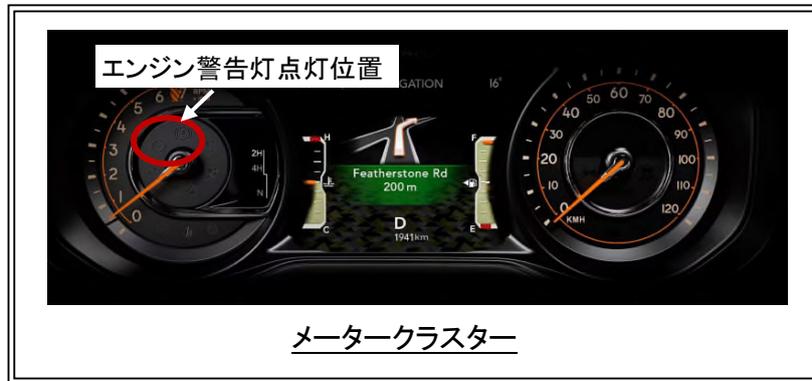
基準不適合部位

対策部位

メータークラスターにおいて、製造管理が不適切なため、制御プログラムの設定値が誤っているものがある。そのため、排出ガス浄化装置が故障した場合、エンジン警告灯が点灯せず、保安基準に適合しないおそれがある。

改善の内容

全車両、エンジン警告灯の点灯有無を点検し、不点灯の場合は、メータークラスターの制御プログラムを対策仕様に更新する。

識別：運転者席側ドアロック・ストライカ付近に当該リコールの識別ステッカを貼付する。
